Bedrijventerrein Blauwe Zoom

Rapportage buitenruimte kwaliteit

datum: 06-02-2023

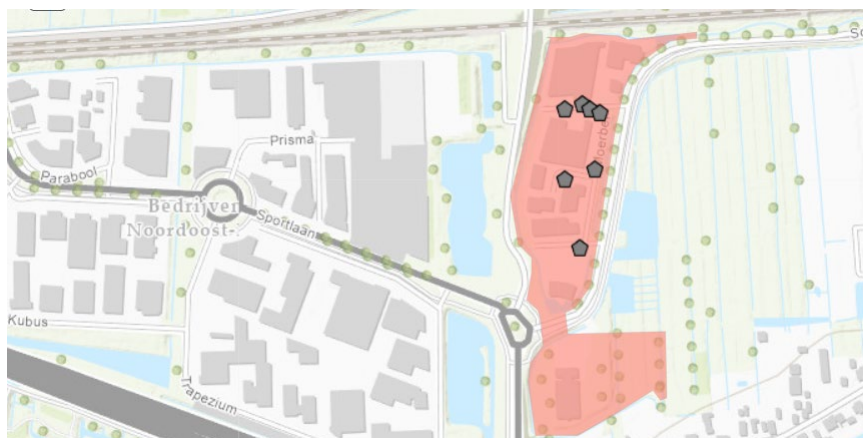
Elementverharding:

Vooral op het aspect elementverharding zijn diverse meldingen gemaakt. Er zijn diverse situaties waar trottoirbanden kapot zijn en verzakt. Ook zijn er diverse parkeervakken begroeid met onkruid.

Industrieterrein	Categorie	Beeldkwaliteit	Opmerking	Creator	x	y
Blauwe Zoom	Elementverharding	D	Trottoirband kapot en verzakt.	AKuijntjes_VDG	4,806220036	51,82752017
Blauwe Zoom	Elementverharding	D	P vakken begroeid met onkruid	AKuijntjes_VDG	4,805957044	51,82663452
Blauwe Zoom	Elementverharding	C	Verzakking in P vakken	AKuijntjes_VDG	4,805974002	51,82826054
Blauwe Zoom	Elementverharding	D	Trottoirbanden verzakt	AKuijntjes_VDG	4,806129266	51,82821606
Blauwe Zoom	Elementverharding	C	Trottoirbanden verzakt	AKuijntjes_VDG	4,806299627	51,82816948
Blauwe Zoom	Elementverharding	C	Verzakking en spoorvorming in de P vakken	AKuijntjes_VDG	4,805669903	51,82741366
Blauwe Zoom	Elementverharding	C	klinkers zijn verzakt in het P vak	AKuijntjes_VDG	4,805661753	51,82820704

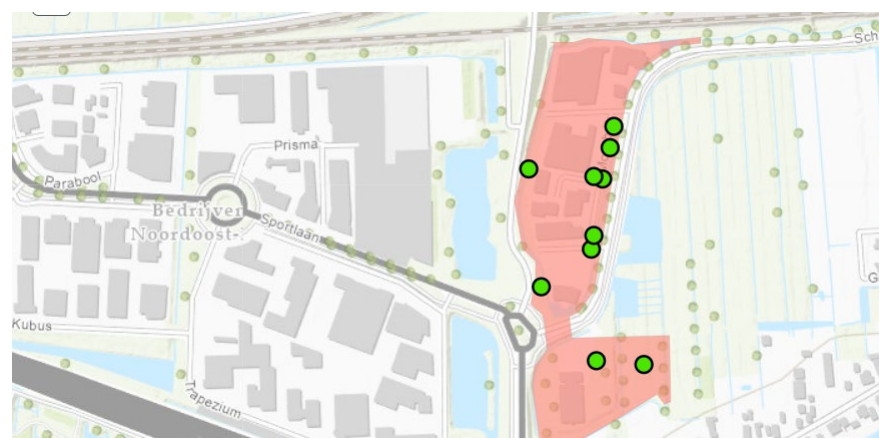
Groenzones:

Industrieterrein	Categorie	Beeldkwaliteit	Opmerking	Creator	x	y
Blauwe Zoom	Groenzones	D	Slootvuil niet opgeruimd	AKuijntjes_VDG	4,80648427	51,82807669
Blauwe Zoom	Groenzones	D	Slootvuil niet opgeruimd	AKuijntjes_VDG	4,805174653	51,82624037
Blauwe Zoom	Groenzones	C	Kale plekken in het gras na graafwerkzaamheden	AKuijntjes_VDG	4,806091304	51,82666657
Blauwe Zoom	Groenzones	D	Verzakkingen en spoorvorming	AKuijntjes_VDG	4,804941349	51,82758257
Blauwe Zoom	Groenzones	D	Verzakking in talud	AKuijntjes_VDG	4,806422074	51,82783064
Blauwe Zoom	Groenzones	B	Niet gemaaid rondom de kast.	AKuijntjes_VDG	4,80630026	51,8274676
Blauwe Zoom	Groenzones	C	Niet gemaaid rondom de kast	AKuijntjes_VDG	4,806139899	51,82682708
Blauwe Zoom	Groenzones	C	Niet gemaaid rondom LP	AKuijntjes_VDG	4,806135996	51,827495
Blauwe Zoom	Groenzones	D	Gras ontbreekt door werkzaamheden.	AKuijntjes_VDG	4,806207288	51,82539706
Blauwe Zoom	Groenzones	A	Grasland	AKuijntjes_VDG	4,807076761	51,82536779

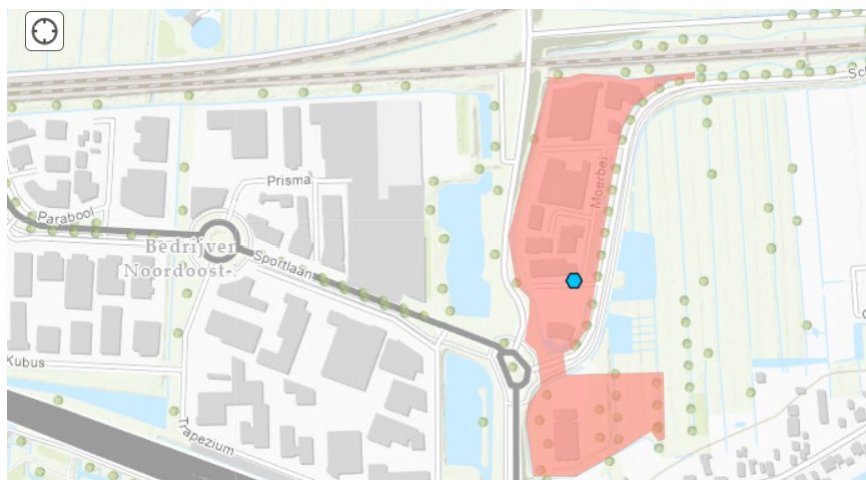
Kolken:

Industrieterrein	Categorie	Beeldkwaliteit	Opmerking	Creator	x	y
Blauwe Zoom	Kolken	C	Blad voor het rooster.	AKuijntjes_VDG	4,805893386	51,82672572

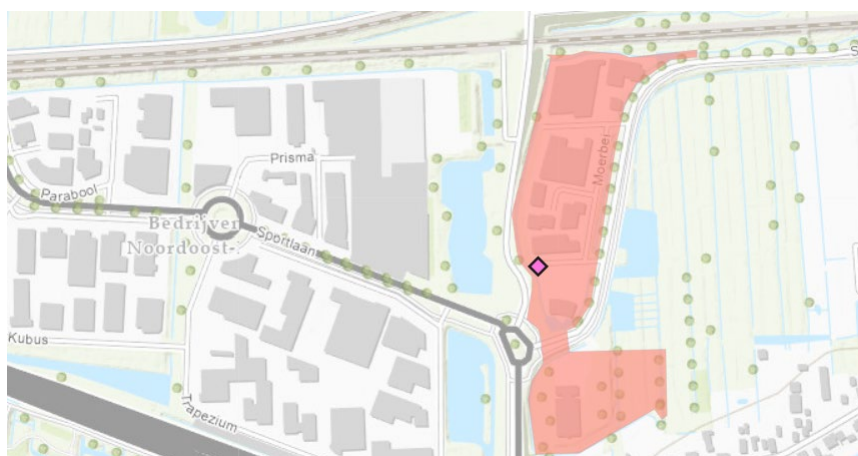
Wegmeubilair:

Industrieterrein	Categorie	Beeldkwaliteit	Opmerking	Creator	x	y
Blauwe Zoom	Wegmeubilair	B	Beugel bij LP staat scheef	AKuijntjes_VDG	4,805169786	51,82662105

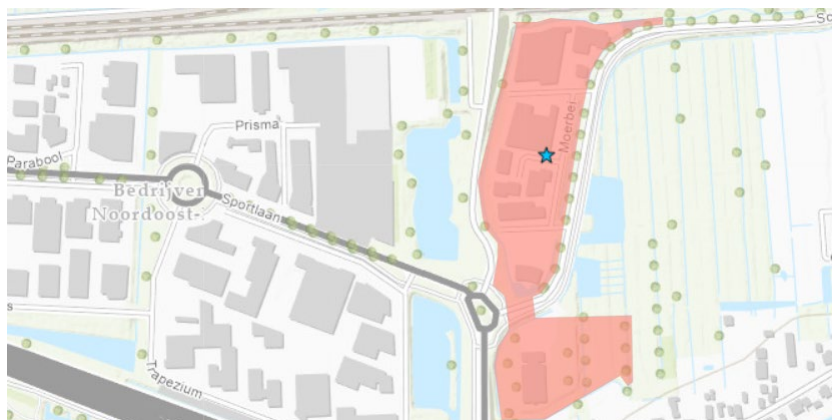
Opslag:

Industrieterreij	Categori	Opmerking	Creator	x	y
Blauwe Zoom	Opslag	Schaftwagen op P vak	AKuijntjes_VDG	4,805947	51,82751

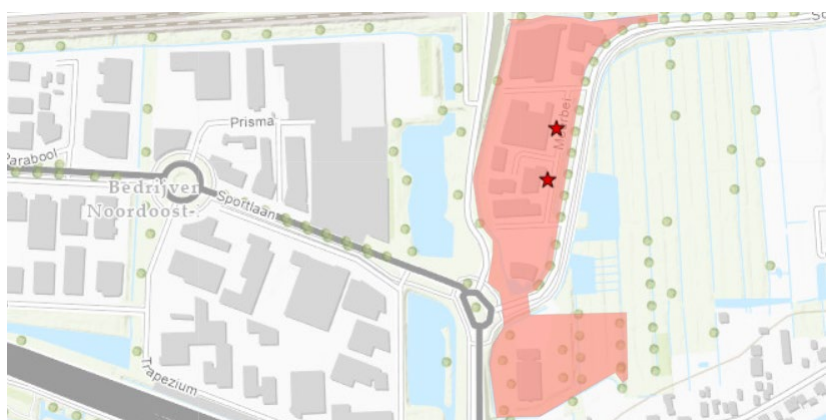
Veiligheid:

Industrieterreij	Categori	Opmerking	Creator	x	y
Blauwe Zoom	Veiligheid	Markering van brandkraan afsluiter ontbreekt	AKuijntjes_VDG	4,806228	51,82779
Blauwe Zoom	Veiligheid	Markering van brandkraan afsluiter ontbreekt	AKuijntjes_VDG	4,806067	51,8272

1. Advies aan de Beheerder is om een meer-jaren planning en budgettering op te laten stellen waarin toekomstige vervangingen en upgrades een plaats hebben. ParkTrust is in staat hier met Van Doorn Buitenruimte in adviserende en beherende zin in te adviseren.
2. Advies is op het gebied van veiligheid om markering aan te brengen bij de brandkranen die zich bevinden op het bedrijventerrein. Deze zijn bijna niet te zien wat niet wenselijk is in tijden van brand.
