Bedrijventerrein Boven Hardinxveld

Rapportage buitenruimte kwaliteit

datum: 06-02-2023

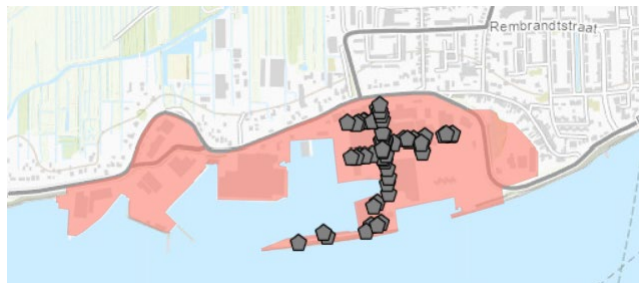
Elementverharding:

Industrieterrein	Categorie	Beeldkwaliteit	Opmerking	Creator	x	y
Boven-Hardinxveld	Elementverharding	D	Werzaamheden	AKuijntjes_VDG	4,877175	51,81881
Boven-Hardinxveld	Elementverharding	C	Klinkers zijn verzakt in de goot en rondom de kolk	AKuijntjes_VDG	4,881695	51,82113
Boven-Hardinxveld	Elementverharding	D	Klinkers zijn verzakt rondom de rioolputten	AKuijntjes_VDG	4,881746	51,82116
Boven-Hardinxveld	Elementverharding	C	Klinkers zijn verzakt rondom de kolk	AKuijntjes_VDG	4,881434	51,82112
Boven-Hardinxveld	Elementverharding	C	Klinkers en brandkraan afsluiter zijn verzakt	AKuijntjes_VDG	4,881552	51,82115
Boven-Hardinxveld	Elementverharding	D	klinkers zijn verzakt	AKuijntjes_VDG	4,880641	51,82104
Boven-Hardinxveld	Elementverharding	D	Trottoirbanden zijn verzakt, kapot en beschadigd	AKuijntjes_VDG	4,880735	51,82109
Boven-Hardinxveld	Elementverharding	D	Klinkers in de hele Buitenweistraat zijn verzakt	AKuijntjes_VDG	4,880336	51,82103

Boven-Hardinxveld	Elementverharding	D	Veel klinkers zijn kapot in de Buitenweistraat	AKuijntjes_VDG	4,880161	51,82101
Boven-Hardinxveld	Elementverharding	D	Klinkers in de goot zijn vervuld door onkruid en blad	AKuijntjes_VDG	4,880604	51,82088
Boven-Hardinxveld	Elementverharding	D	klinkers zijn verzakt	AKuijntjes_VDG	4,880655	51,82076
Boven-Hardinxveld	Elementverharding	D	klinkers zijn verzakt	AKuijntjes_VDG	4,880599	51,82094
Boven-Hardinxveld	Elementverharding	D	klinkers zijn verzakt	AKuijntjes_VDG	4,879944	51,82103
Boven-Hardinxveld	Elementverharding	D	klinkers zijn verzakt en profiel en verband tussen goot en rijweg is onregelmatig	AKuijntjes_VDG	4,879616	51,82093
Boven-Hardinxveld	Elementverharding	D	klinkers zijn verzakt in de bocht	AKuijntjes_VDG	4,879259	51,82096
Boven-Hardinxveld	Elementverharding	D	Trottoirbanden zijn verzakt en kapot in de bocht	AKuijntjes_VDG	4,879242	51,82098
Boven-Hardinxveld	Elementverharding	D	Betonblokken zijn verplaatst	AKuijntjes_VDG	4,879271	51,82099

Boven-Hardinxveld	Elementverharding	D	Tegels zijn verzakt en kapot in het trottoir	AKuijntjes_VDG	4,879147	51,82097
Boven-Hardinxveld	Elementverharding	D	Veel klinkers zijn kapot in de Havenstraat	AKuijntjes_VDG	4,879178	51,82101
Boven-Hardinxveld	Elementverharding	C	Trottoirbanden zijn verzakt en beschadigd	AKuijntjes_VDG	4,879242	51,82113
Boven-Hardinxveld	Elementverharding	D	klinkers zijn verzakt	AKuijntjes_VDG	4,879189	51,82116
Boven-Hardinxveld	Elementverharding	D	Trottoirbanden zijn verzakt en kapot	AKuijntjes_VDG	4,878976	51,82172
Boven-Hardinxveld	Elementverharding	D	klinkers zijn verzakt op de kruin	AKuijntjes_VDG	4,87899	51,82147
Boven-Hardinxveld	Elementverharding	D	Trottoirbanden zijn verzakt, kapot en beschadigd	AKuijntjes_VDG	4,880086	51,82104
Boven-Hardinxveld	Elementverharding	D	klinkers liggen op de verharding en ontbreken rondom de LP	AKuijntjes_VDG	4,879025	51,81961
Boven-Hardinxveld	Elementverharding	D	Veel kapotte en beschadigde klinkers in de rijweg	AKuijntjes_VDG	4,879439	51,81981

Boven-Hardinxveld	Elementverharding	C	klinkers in de rijweg zijn verzakt	AKuijntjes_VDG	4,879384	51,82003
Boven-Hardinxveld	Elementverharding	D	klinkers zijn verzakt rondom de rioolput	AKuijntjes_VDG	4,879944	51,82017
Boven-Hardinxveld	Elementverharding	D	klinkers zijn verzakt op de kruin	AKuijntjes_VDG	4,879361	51,82039
Boven-Hardinxveld	Elementverharding	D	klinkers zijn verzakt	AKuijntjes_VDG	4,879291	51,82056
Boven-Hardinxveld	Elementverharding	D	Tegelwerk is vervuld door onkruid	AKuijntjes_VDG	4,879229	51,82026
Boven-Hardinxveld	Elementverharding	D	klinkers zijn verzakt in de bocht	AKuijntjes_VDG	4,879197	51,82064
Boven-Hardinxveld	Elementverharding	C	Trottoirbanden zijn verzakt en beschadigd	AKuijntjes_VDG	4,879332	51,82068
Boven-Hardinxveld	Elementverharding	D	klinkers zijn verzakt	AKuijntjes_VDG	4,879179	51,82077
Boven-Hardinxveld	Elementverharding	D	klinkers zijn in de hele straat erg verzakt.	AKuijntjes_VDG	4,878841	51,82027

Boven-Hardinxveld	Elementverharding	D	klinkers zijn verzakt	AKuijntjes_VDG	4,878368	51,82066
Boven-Hardinxveld	Elementverharding	D	klinkers zijn vervuld door onkruid	AKuijntjes_VDG	4,878522	51,82066
Boven-Hardinxveld	Elementverharding	D	klinkers ontbreken rondom de kolk en zijn verzakt	AKuijntjes_VDG	4,878218	51,82064
Boven-Hardinxveld	Elementverharding	D	klinkers zijn verzakt	AKuijntjes_VDG	4,878034	51,82064
Boven-Hardinxveld	Elementverharding	D	trottoirbanden zijn verzakt en kapot en tegels zijn ook verzakt	AKuijntjes_VDG	4,879186	51,82081
Boven-Hardinxveld	Elementverharding	D	klinkers zijn verzakt, kapot en ontbreken	AKuijntjes_VDG	4,87855	51,82142
Boven-Hardinxveld	Elementverharding	D	klinkers zijn verzakt op de kruin	AKuijntjes_VDG	4,878484	51,82144
Boven-Hardinxveld	Elementverharding	D	klinkers zijn verzakt, kapot en ontbreken	AKuijntjes_VDG	4,878307	51,82139
Boven-Hardinxveld	Elementverharding	D	klinkers zijn verzakt	AKuijntjes_VDG	4,878208	51,82138

Boven-Hardinxveld	Elementverharding	D	klinkers zijn verzakt en vervuld door onkruid	AKuijntjes_VDG	4,8779	51,82139
Boven-Hardinxveld	Elementverharding	D	klinkers zijn verzakt, ontbreken en zijn vervuld door onkruid, blad en zand	AKuijntjes_VDG	4,87881	51,82143
Boven-Hardinxveld	Elementverharding	D	klinkers zijn verzakt	AKuijntjes_VDG	4,879173	51,82145
Boven-Hardinxveld	Elementverharding	D	klinkers zijn verzakt rondom de kolk	AKuijntjes_VDG	4,879119	51,82156
Boven-Hardinxveld	Elementverharding	D	klinkers zijn verzakt in het P vak	AKuijntjes_VDG	4,879101	51,82165
Boven-Hardinxveld	Elementverharding	D	Trottoirbanden zijn verzakt en kapot	AKuijntjes_VDG	4,879101	51,8218
Boven-Hardinxveld	Elementverharding	C	klinkers zijn verzakt rondom de kolk	AKuijntjes_VDG	4,87918	51,81914
Boven-Hardinxveld	Elementverharding	C	klinkers zijn verzakt rondom de kolk	AKuijntjes_VDG	4,878798	51,81908
Boven-Hardinxveld	Elementverharding	D	klinkers en tegels zijn vervuld	AKuijntjes_VDG	4,878606	51,81895

Boven-Hardinxveld	Elementverharding	D	klinkers ontbreken	AKuijntjes_VDG	4,876105	51,81869
Boven-Hardinxveld	Elementverharding	D	klinkers zijn verzakt langs damwand	AKuijntjes_VDG	4,877036	51,81889
Boven-Hardinxveld	Elementverharding	C	klinkers zijn verzakt rondom de kolk	AKuijntjes_VDG	4,879006	51,8191
Boven-Hardinxveld	Elementverharding	B	klinkers zijn verzakt rondom de rioolput	AKuijntjes_VDG	4,878891	51,81952

2. Advies om de elementverharding op de aangegeven locaties te laten herstellen. Ook de elementverharding die zijn verzakt in de goten naar de kolken.
3. Advies om de asfaltverharding te herstellen op verzakkingen, scheurvorming, spoorvorming etc.

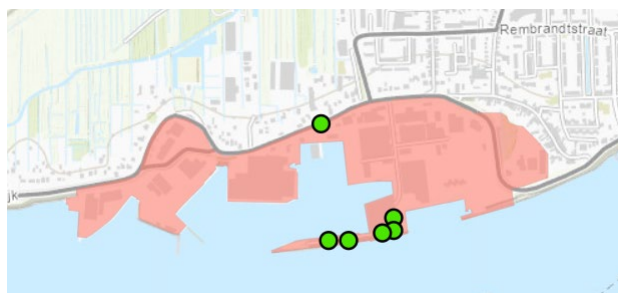
Groenzones:

Industrieterrein	Categorie	Beeldkwaliteit	Opmerking	Creator	x	y
Boven-Hardinxveld	Groenzones	D	Kale plekken in het gras, is dit nog binnen scope	AKuijntjes_VDG	4,87655	51,82141
Boven-Hardinxveld	Groenzones	D	Kale plekken in het gras, grond is verzakt en ongelijk	AKuijntjes_VDG	4,879269	51,81928
Boven-Hardinxveld	Groenzones	D	kale plekken in het gras en grond is verzakt en ongelijk.	AKuijntjes_VDG	4,879237	51,81901
Boven-Hardinxveld	Groenzones	D	kale plekken in het gras en grond is verzakt en ongelijk	AKuijntjes_VDG	4,878862	51,81894
Boven-Hardinxveld	Groenzones	D	kale plekken in het gras en grond is verzakt en ongelijk	AKuijntjes_VDG	4,877589	51,81878
Boven-Hardinxveld	Groenzones	D	kale plekken, spoorvorming in de grond en de grond is verzakt en ongelijk	AKuijntjes_VDG	4,876845	51,81877

4. Advies om de groenzones bermen aanvullen / herstellen.
5. Advies om de kolkeninlaat / roosters te laten reinigen.
6. Advies om kast herstellen (deur met tape vast gezet).

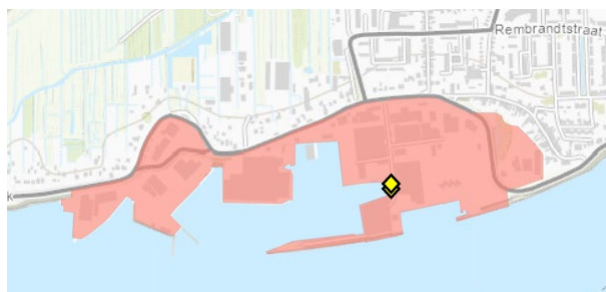
Openbare verlichting:

Industrieterrein	Categorie	Beeldkwaliteit	Opmerking	Creator	x	y
Boven-Hardinxveld	Openbare verlichting	D	Kast is beschadigd	AKuijntjes_VDG	4,879356	51,81996
Boven-Hardinxveld	Openbare verlichting	D	Deur van kast sluit niet en is vast gezet met tape	AKuijntjes_VDG	4,879317	51,8201

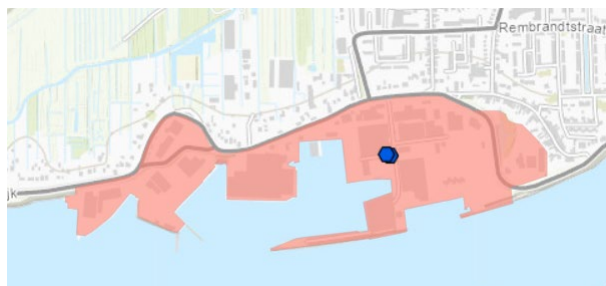
Riolering (putten):

Industrieterrein	Categorie	Beeldkwaliteit	Opmerking	Creator	x	y
Boven-Hardinxveld	Riolering (putten)	D	Rioolput zit te laag	AKuijntjes_VDG	4,879123	51,82067
Boven-Hardinxveld	Riolering (putten)	D	klinkers zijn verzakt en er zijn veel kapotte klinkers	AKuijntjes_VDG	4,879006	51,82068

7. Advies om diversen rioolputten te herstellen (liggen te diep) en klinker gebroken.
8. Advies is op het gebied van veiligheid om markering aan te brengen bij de brandkranen die zich bevinden op het bedrijventerrein. Deze zijn bijna niet te zien wat niet wenselijk is in tijden van brand.

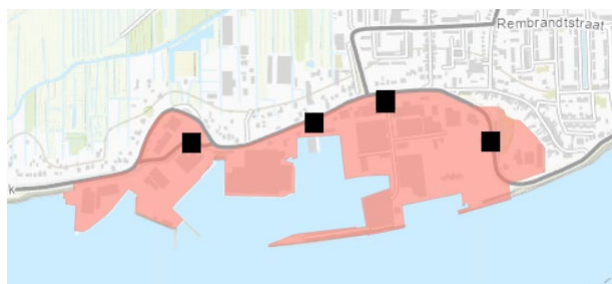
Asfaltverharding:

Industrieterrein	Categorie	Beeldkwaliteit	Opmerking	Creator	x	y
Boven-Hardinxveld	Asfaltverharding	D	Klinkersleuf in asfalt, is dit nog binnen scope	AKuijntjes_VDG	4,876424	51,8213
Boven-Hardinxveld	Asfaltverharding	B	Is dit binnen scope	AKuijntjes_VDG	4,871919	51,82082
Boven-Hardinxveld	Asfaltverharding	A	Is dit binnen scope	AKuijntjes_VDG	4,882932	51,82091
Boven-Hardinxveld	Asfaltverharding	D	asfalt is verzakt en gescheurd langs de klinkers	AKuijntjes_VDG	4,879032	51,82176
Boven-Hardinxveld	Asfaltverharding	C	asfalt is gescheurd	AKuijntjes_VDG	4,879036	51,82183

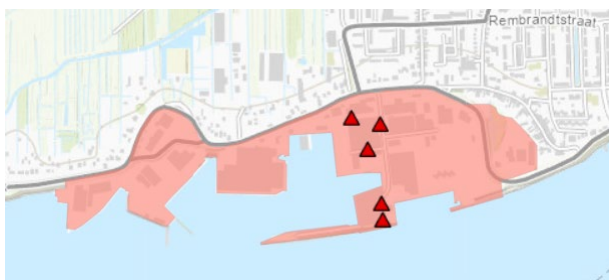
Afvalbakken:

Industrieterrein	Categorie	Beeldkwaliteit	Opmerking	Creator	x	y
Boven-Hardinxveld	Zwerfvuil	D	Grof en fijn zwerfafval op de verharding	AKuijntjes_VDG	4,879115	51,82123
Boven-Hardinxveld	Zwerfvuil	D	Zwerfafval op de verharding	AKuijntjes_VDG	4,878701	51,82067
Boven-Hardinxveld	Zwerfvuil	D	Zwerfafval en bouwmaterialen op de verharding	AKuijntjes_VDG	4,87926	51,81907
Boven-Hardinxveld	Zwerfvuil	D	Grofvuil op de verharding	AKuijntjes_VDG	4,878079	51,82136
Boven-Hardinxveld	Zwerfvuil	D	Fiets en puin gedumpt bij kast	AKuijntjes_VDG	4,879195	51,81942

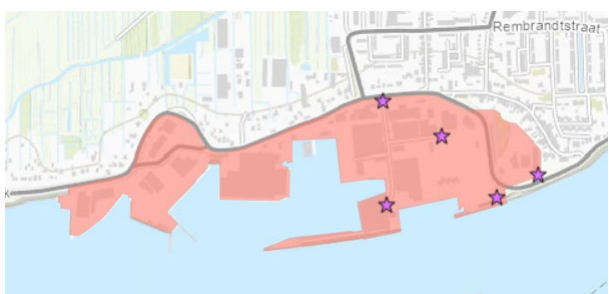
Bereikbaarheid:

Industrieterrein	Categorie	Opmerking	Creator	x	y
Boven-Hardinxveld	Bereikbaarheid	Takken van bomen van derden hangen hinderlijk boven de rijweg	AKuijntjes_VDG	4,881233	51,8211
Boven-Hardinxveld	Bereikbaarheid	Nieuwbouw is dit nog binnen scope	AKuijntjes_VDG	4,884816	51,82026
Boven-Hardinxveld	Bereikbaarheid	Is dit binnen scope	AKuijntjes_VDG	4,883285	51,81972
Boven-Hardinxveld	Bereikbaarheid	Takken van de bomen hangen hinderlijk boven de rijweg en binnen de PVR van 4, 50 meter	AKuijntjes_VDG	4,879226	51,81955
Boven-Hardinxveld	Bereikbaarheid	Bord doodlopende weg ontbreekt	AKuijntjes_VDG	4,879078	51,82187

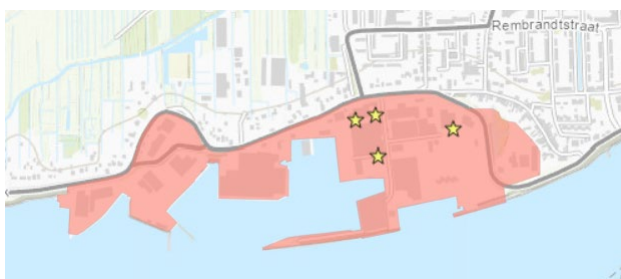
Milieu:

Industrieterrein	Categorie	Opmerking	Creator	x	y
Boven-Hardinxveld	Millieu	Diesel aggregaat naast gevel	AKuijntjes_VDG	4,881703	51,82124
Boven-Hardinxveld	Millieu	brandstof pomp	AKuijntjes_VDG	4,87887	51,82153
Boven-Hardinxveld	Millieu	Brandstof pomp	AKuijntjes_VDG	4,878966	51,82063
Boven-Hardinxveld	Millieu	Opslag van autobanden ,vaten en ander materiaal	AKuijntjes_VDG	4,878139	51,82144

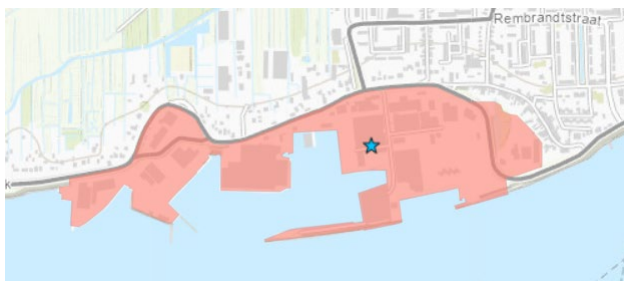
Opslag:

Industrieterrein	Categorie	Opmerking	Creator	x	y
Boven-Hardinxveld	Opslag	Zandopslag op verharding	AKuijntjes_VDG	4,878649	51,82067

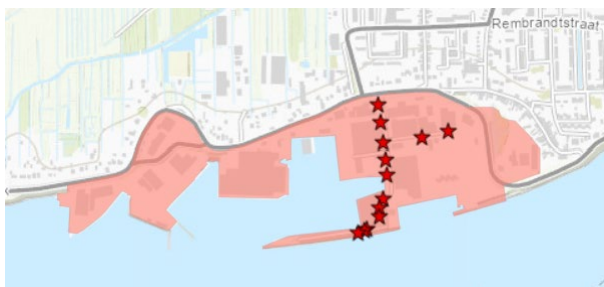
Veiligheid:

Industrieterrein	Categorie	Opmerking	Creator	x	y
Boven-Hardinxveld	Veiligheid	Markering van brandkraan afsluiter ontbreekt	AKuijntjes_VDG	4,881511	51,82115
Boven-Hardinxveld	Veiligheid	Markering van brandkraan afsluiter ontbreekt	AKuijntjes_VDG	4,880562	51,82101
Boven-Hardinxveld	Veiligheid	Markering van brandkraan afsluiter is niet meer leesbaar	AKuijntjes_VDG	4,879161	51,82089
Boven-Hardinxveld	Veiligheid	Markering van brandkraan afsluiter ontbreekt	AKuijntjes_VDG	4,879052	51,82135
Boven-Hardinxveld	Veiligheid	Markering van brandkraan afsluiter is niet goed meer leesbaar	AKuijntjes_VDG	4,878953	51,82174
Boven-Hardinxveld	Veiligheid	Markering van brandkraan afsluiter ontbreekt	AKuijntjes_VDG	4,879295	51,82017
Boven-Hardinxveld	Veiligheid	Markering van brandkraan afsluiter ontbreekt	AKuijntjes_VDG	4,879236	51,82051
Boven-Hardinxveld	Veiligheid	Opsluitbanden ontbreken bij tegels en grondslag zit te laag	AKuijntjes_VDG	4,878549	51,81894

Boven-Hardinxveld	Veiligheid	Markering van brandkraan afsluiter ontbreekt	AKuijntjes_VDG	4,878468	51,81889
Boven-Hardinxveld	Veiligheid	Opsluitbanden ontbreken bij de tegels en grondslag zit te laag	AKuijntjes_VDG	4,878241	51,81886
Boven-Hardinxveld	Veiligheid	kabel ligt bloot	AKuijntjes_VDG	4,879163	51,81962
Boven-Hardinxveld	Veiligheid	Mantelbuis staat onbeschermd	AKuijntjes_VDG	4,879024	51,81943
Boven-Hardinxveld	Veiligheid	mantelbuis staat onbeschermd	AKuijntjes_VDG	4,879042	51,81923
Boven-Hardinxveld	Veiligheid	glasrekken hangen gevaarlijk scheef	AKuijntjes_VDG	4,852792	51,82202
