## Bedrijventerrein De Nieuweweg

### Rapportage buitenruimte kwaliteit

datum: 06-02-2023

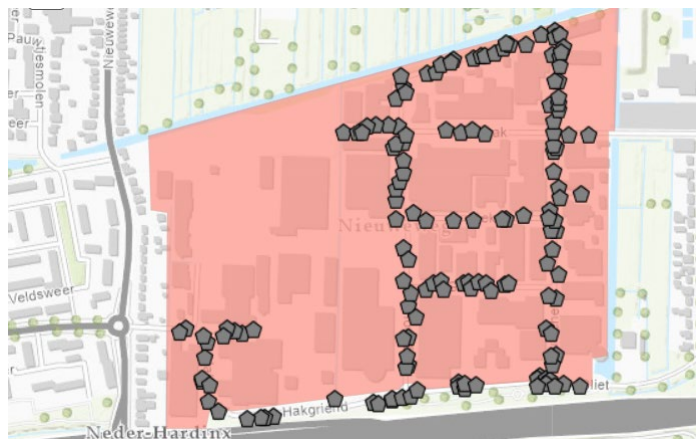
### Elementverharding:

Industrieterrein	Categorie	Beeldkwaliteit	Opmerking	Creator	x	y
De Nieuweweg	Elementverharding	D	Trottoirbanden verzakt	AKujintjes_VDG	4,850093837	51,82542209
De Nieuweweg	Elementverharding	D	Verzakking en spoorvorming in de verharding	AKujintjes_VDG	4,847058364	51,82576863
De Nieuweweg	Elementverharding	D	klinkers zijn verzakt in de rijweg	AKujintjes_VDG	4,853251686	51,82519622
De Nieuweweg	Elementverharding	D	Klinkers zijn verzakt	AKujintjes_VDG	4,850057671	51,82538819
De Nieuweweg	Elementverharding	C	Klinkers verzakt	AKujintjes_VDG	4,850075956	51,82552039
De Nieuweweg	Elementverharding	D	trottoirbanden zijn verzakt en kapot	AKujintjes_VDG	4,846435178	51,82499227
De Nieuweweg	Elementverharding	D	klinkers zijn verzakt in de goot	AKujintjes_VDG	4,84633417	51,82522196
De Nieuweweg	Elementverharding	D	trottoirbanden zijn verzakt en kapot	AKujintjes_VDG	4,84632446	51,82523984
De Nieuweweg	Elementverharding	D	trottoirbanden zijn verzakt en kapot	AKujintjes_VDG	4,846375487	51,82549192

De Nieuweweg	Elementverharding	D	klinkers zijn verzakt	AKujintjes_VDG	4,846406603	51,82566082
De Nieuweweg	Elementverharding	D	klinkers zijn verzakt in de goot en staan uit elkaar	AKujintjes_VDG	4,846448753	51,82517764
De Nieuweweg	Elementverharding	D	klinkers zijn verzakt in het P vak	AKujintjes_VDG	4,849447103	51,82499017
De Nieuweweg	Elementverharding	D	Trottoirbanden zijn verzakt en kapot	AKujintjes_VDG	4,849539654	51,82497235
De Nieuweweg	Elementverharding	D	klinkers zijn verzakt en ontbreken bij waterwinplaats brandweer	AKujintjes_VDG	4,848778407	51,82502015
De Nieuweweg	Elementverharding	D	klinkers en trottoirbanden zijn verzakt en kapot	AKujintjes_VDG	4,84763749	51,82481641
De Nieuweweg	Elementverharding	D	klinkers zijn vervuild door onkruid	AKujintjes_VDG	4,847492493	51,82480525
De Nieuweweg	Elementverharding	D	klinkers zijn vervuild door onkruid	AKujintjes_VDG	4,84741331	51,82480748
De Nieuweweg	Elementverharding	D	klinkers en trottoirbanden zijn verzakt en kapot	AKujintjes_VDG	4,847169638	51,82479243

De Nieuweweg	Elementverharding	D	trottoirbanden zijn verzakt en kapot	AKujintjes_VDG	4,846631819	51,82486949
De Nieuweweg	Elementverharding	D	trottoirbanden zijn verzakt en ontzet	AKujintjes_VDG	4,850089769	51,82573719
De Nieuweweg	Elementverharding	D	klinkers zijn verzakt	AKujintjes_VDG	4,850080066	51,82609137
De Nieuweweg	Elementverharding	D	klinkers zijn verzakt bij de stelconplaten	AKujintjes_VDG	4,850217737	51,82596379
De Nieuweweg	Elementverharding	D	klinkers en trottoirbanden zijn verzakt en kapot, de gehele straat tussen Hakgriend en Griendaak	AKujintjes_VDG	4,850013725	51,82570992
De Nieuweweg	Elementverharding	C	klinkers zijn verzakt bij de kolk	AKujintjes_VDG	4,850127064	51,82624068
De Nieuweweg	Elementverharding	D	trottoirbanden zijn verzakt en kapot	AKujintjes_VDG	4,849979576	51,82636971
De Nieuweweg	Elementverharding	D	klinkers zijn verzakt	AKujintjes_VDG	4,849899924	51,82674022
De Nieuweweg	Elementverharding	D	klinkers zijn verzakt in het P vak	AKujintjes_VDG	4,850091754	51,82661329

De Nieuweweg	Elementverharding	D	klinkers zijn verzakt en kapot	AKujintjes_VDG	4,85016191	51,82714045
De Nieuweweg	Elementverharding	D	klinkers zijn verzakt	AKujintjes_VDG	4,849847653	51,82707707
De Nieuweweg	Elementverharding	D	klinkers zijn verzakt	AKujintjes_VDG	4,84982934	51,82729368
De Nieuweweg	Elementverharding	D	klinkers zijn verzakt	AKujintjes_VDG	4,849849323	51,82741521
De Nieuweweg	Elementverharding	D	klinkers zijn verzakt	AKujintjes_VDG	4,849904477	51,82750459
De Nieuweweg	Elementverharding	D	klinkers zijn verzakt	AKujintjes_VDG	4,849974138	51,82760383
De Nieuweweg	Elementverharding	D	trottoirbanden zijn verzakt en beschadigd	AKujintjes_VDG	4,84998063	51,82774628
De Nieuweweg	Elementverharding	C	klinkers zijn verzakt	AKujintjes_VDG	4,849975755	51,82794349
De Nieuweweg	Elementverharding	D	klinkers zijn verzakt	AKujintjes_VDG	4,849797687	51,82788252
De Nieuweweg	Elementverharding	D	trottoirbanden zijn verzakt en kapot	AKujintjes_VDG	4,849835768	51,82792898

De Nieuweweg	Elementverharding	D	klinkers zijn verzakt rondom de rioolputten	AKujintjes_VDG	4,849876254	51,8281291
De Nieuweweg	Elementverharding	D	klinkers zijn verzakt in het P vak	AKujintjes_VDG	4,849682458	51,82814171
De Nieuweweg	Elementverharding	D	klinkers zijn verzakt in het P vak	AKujintjes_VDG	4,849453345	51,82813568
De Nieuweweg	Elementverharding	D	klinkers zijn verzakt in het P vak	AKujintjes_VDG	4,849299272	51,82812981
De Nieuweweg	Elementverharding	D	klinkers zijn verzakt in het P vak	AKujintjes_VDG	4,848897537	51,82806036
De Nieuweweg	Elementverharding	D	klinkers zijn verzakt in het P vak	AKujintjes_VDG	4,849148734	51,82805219
De Nieuweweg	Elementverharding	D	trottoirbanden zijn verzakt en kapot	AKujintjes_VDG	4,849205531	51,82804994
De Nieuweweg	Elementverharding	D	klinkers zijn verzakt	AKujintjes_VDG	4,850021372	51,82802209
De Nieuweweg	Elementverharding	D	klinkers zijn verzakt	AKujintjes_VDG	4,850395836	51,82873017

De Nieuweweg	Elementverharding	D	klinkers zijn verzakt rondom de brandkraan	AKujintjes_VDG	4,849981236	51,8285778
De Nieuweweg	Elementverharding	D	klinkers zijn verzakt	AKujintjes_VDG	4,849841917	51,82844067
De Nieuweweg	Elementverharding	D	klinkers zijn verzakt rondom de kolk	AKujintjes_VDG	4,850005792	51,82851852
De Nieuweweg	Elementverharding	D	Vervulling door blad op de klinkers	AKujintjes_VDG	4,849907307	51,82869641
De Nieuweweg	Elementverharding	D	klinkers zijn verzakt	AKujintjes_VDG	4,847258837	51,82580099
De Nieuweweg	Elementverharding	D	klinkers zijn verzakt	AKujintjes_VDG	4,846920951	51,8257884
De Nieuweweg	Elementverharding	D	klinkers zijn verzakt	AKujintjes_VDG	4,846769248	51,8258118
De Nieuweweg	Elementverharding	D	trottoirbanden zijn verzakt en kapot	AKujintjes_VDG	4,846709416	51,82573816
De Nieuweweg	Elementverharding	D	trottoirbanden zijn verzakt en kapot	AKujintjes_VDG	4,846338554	51,82573097

De Nieuweweg	Elementverharding	D	trottoirbanden zijn verzakt en kapot	AKujintjes_VDG	4,846016636	51,82582134
De Nieuweweg	Elementverharding	D	trottoirbanden zijn verzakt en kapot	AKujintjes_VDG	4,845900053	51,82576802
De Nieuweweg	Elementverharding	D	klinkers zijn verzakt in P vak	AKujintjes_VDG	4,850395841	51,82627717
De Nieuweweg	Elementverharding	D	klinkers zijn verzakt	AKujintjes_VDG	4,850553012	51,82634623
De Nieuweweg	Elementverharding	D	klinkers zijn verzakt	AKujintjes_VDG	4,850673453	51,82638205
De Nieuweweg	Elementverharding	D	klinkers zijn verzakt rondom de kolk	AKujintjes_VDG	4,850728102	51,82628146
De Nieuweweg	Elementverharding	D	klinkers zijn verzakt	AKujintjes_VDG	4,851089949	51,82635782
De Nieuweweg	Elementverharding	D	Onkruid op de verharding	AKujintjes_VDG	4,851195854	51,82636172
De Nieuweweg	Elementverharding	C	meerdere klinkers zijn kapot	AKujintjes_VDG	4,851242116	51,8263027
De Nieuweweg	Elementverharding	D	klinkers zijn verzakt	AKujintjes_VDG	4,851360753	51,82637122

De Nieuweweg	Elementverharding	D	Onkruid op de verharding	AKujintjes_VDG	4,851513355	51,82635433
De Nieuweweg	Elementverharding	D	klinkers zijn verzakt rondom de kolk	AKujintjes_VDG	4,851616918	51,8262684
De Nieuweweg	Elementverharding	D	klinkers zijn verzakt	AKujintjes_VDG	4,851854203	51,82633961
De Nieuweweg	Elementverharding	D	Onkruid op de verharding	AKujintjes_VDG	4,851922071	51,82635991
De Nieuweweg	Elementverharding	C	klinkers zijn verzakt	AKujintjes_VDG	4,851878499	51,82707913
De Nieuweweg	Elementverharding	D	klinkers zijn verzakt	AKujintjes_VDG	4,851270953	51,82705854
De Nieuweweg	Elementverharding	D	klinkers zijn verzakt	AKujintjes_VDG	4,850906429	51,82706702
De Nieuweweg	Elementverharding	D	klinkers zijn verzakt in de P vakken	AKujintjes_VDG	4,8503921	51,82705385
De Nieuweweg	Elementverharding	D	klinkers in de rijweg zijn verzakt over de gehele straat tussen Schrank en Wilgenhout	AKujintjes_VDG	4,850744964	51,82809458

De Nieuweweg	Elementverharding	D	klinkers in de rabbatstrook zijn verzakt in de gehele straat tussen de Schrank en Wilgenhout	AKujintjes_VDG	4,8510247	51,82806127
De Nieuweweg	Elementverharding	D	klinkers zijn verzakt	AKujintjes_VDG	4,851476611	51,82804886
De Nieuweweg	Elementverharding	D	In deze straat zijn veel klinkers kapot	AKujintjes_VDG	4,851236803	51,82809144
De Nieuweweg	Elementverharding	C	klinkers zijn verzakt	AKujintjes_VDG	4,853375836	51,82804584
De Nieuweweg	Elementverharding	D	trottoirbanden zijn verzakt en kapot	AKujintjes_VDG	4,85301069	51,82804285
De Nieuweweg	Elementverharding	D	klinkers zijn verzakt in het P vak	AKujintjes_VDG	4,84980615	51,82501851
De Nieuweweg	Elementverharding	D	trottoirbanden zijn verzakt en kapot	AKujintjes_VDG	4,849801053	51,82503902
De Nieuweweg	Elementverharding	D	klinkers zijn verzakt in het P vak	AKujintjes_VDG	4,84984181	51,82504621
De Nieuweweg	Elementverharding	D	klinkers zijn verzakt	AKujintjes_VDG	4,850146036	51,82506817

De Nieuweweg	Elementverharding	D	goot ligt vol met blad	AKujintjes_VDG	4,850256564	51,82513013
De Nieuweweg	Elementverharding	D	klinkers zijn verzakt	AKujintjes_VDG	4,851020058	51,82522004
De Nieuweweg	Elementverharding	D	klinkers zijn verzakt in de goot	AKujintjes_VDG	4,851032725	51,82518449
De Nieuweweg	Elementverharding	C	De klinkers in de rijweg zijn van mindere kwaliteit diverse soorten en kleuren.	AKujintjes_VDG	4,851135513	51,82515241
De Nieuweweg	Elementverharding	D	trottoirbanden zijn verzakt en kapot	AKujintjes_VDG	4,851141641	51,82520403
De Nieuweweg	Elementverharding	D	trottoirbanden zijn verzakt en kapot	AKujintjes_VDG	4,851349403	51,82520132
De Nieuweweg	Elementverharding	D	trottoirbanden zijn verzakt en kapot bij inrit	AKujintjes_VDG	4,852517117	51,82530176
De Nieuweweg	Elementverharding	D	klinkers zijn verzakt rondom de kolk	AKujintjes_VDG	4,852470354	51,82528108
De Nieuweweg	Elementverharding	C	klinkers zijn verzakt	AKujintjes_VDG	4,852645469	51,82526903

De Nieuweweg	Elementverharding	C	klinkers zijn verzakt rondom de rioolputten	AKujintjes_VDG	4,852702008	51,82526027
De Nieuweweg	Elementverharding	D	klinkers zijn verzakt in de goot	AKujintjes_VDG	4,852624618	51,82521419
De Nieuweweg	Elementverharding	D	klinkers zijn verzakt in het P vak	AKujintjes_VDG	4,852478029	51,82519607
De Nieuweweg	Elementverharding	D	klinkers zijn verzakt	AKujintjes_VDG	4,852943935	51,82521499
De Nieuweweg	Elementverharding	D	klinkers zijn verzakt in de goot	AKujintjes_VDG	4,852793295	51,82518882
De Nieuweweg	Elementverharding	C	klinkers zijn verzakt in de goot	AKujintjes_VDG	4,852635032	51,82584345
De Nieuweweg	Elementverharding	C	klinkers zijn verzakt in de rijweg en rondom de rioolput	AKujintjes_VDG	4,852723108	51,82578615
De Nieuweweg	Elementverharding	D	klinkers zijn verzakt in de goot en P vak	AKujintjes_VDG	4,852807604	51,82554192
De Nieuweweg	Elementverharding	D	klinkers zijn verzakt, sleuf.	AKujintjes_VDG	4,852741423	51,82785841

De Nieuweweg	Elementverharding	D	klinkers zijn verzakt in de goot	AKujintjes_VDG	4,852798254	51,82790123
De Nieuweweg	Elementverharding	D	klinkers zijn verzakt in de rijweg	AKujintjes_VDG	4,852742471	51,82792261
De Nieuweweg	Elementverharding	C	klinkers zijn verzakt op de kruising	AKujintjes_VDG	4,852746131	51,82806375
De Nieuweweg	Elementverharding	D	klinkers zijn verzakt	AKujintjes_VDG	4,852751346	51,82543252
De Nieuweweg	Elementverharding	D	klinkers zijn verzakt	AKujintjes_VDG	4,852724855	51,82553482
De Nieuweweg	Elementverharding	D	trottoirbanden zijn verzakt en kapot	AKujintjes_VDG	4,852839772	51,82645856
De Nieuweweg	Elementverharding	D	klinkers zijn verzakt	AKujintjes_VDG	4,852799877	51,82618356
De Nieuweweg	Elementverharding	D	klinkers zijn verzakt	AKujintjes_VDG	4,852654803	51,82620895
De Nieuweweg	Elementverharding	D	klinkers zijn verzakt	AKujintjes_VDG	4,852641886	51,82657947
De Nieuweweg	Elementverharding	D	klinkers zijn verzakt	AKujintjes_VDG	4,852782336	51,82695921

De Nieuweweg	Elementverharding	D	klinkers zijn verzakt	AKujintjes_VDG	4,852688486	51,82695664
De Nieuweweg	Elementverharding	D	klinkers zijn verzakt	AKujintjes_VDG	4,85277654	51,82708128
De Nieuweweg	Elementverharding	D	klinkers zijn verzakt	AKujintjes_VDG	4,852670205	51,8271886
De Nieuweweg	Elementverharding	D	klinkers zijn verzakt op de kruising	AKujintjes_VDG	4,852660253	51,82710195
De Nieuweweg	Elementverharding	C	klinkers zijn verzakt	AKujintjes_VDG	4,852725704	51,82674674
De Nieuweweg	Elementverharding	D	klinkers zijn verzakt	AKujintjes_VDG	4,852826762	51,82744197
De Nieuweweg	Elementverharding	D	klinkers zijn verzakt	AKujintjes_VDG	4,852752056	51,82763336
De Nieuweweg	Elementverharding	D	klinkers zijn verzakt in de rabbatstrook	AKujintjes_VDG	4,850550556	51,82875526
De Nieuweweg	Elementverharding	D	klinkers zijn verzakt bij de kolk	AKujintjes_VDG	4,850658691	51,82884078
De Nieuweweg	Elementverharding	D	klinkers zijn verzakt bij de kolk.	AKujintjes_VDG	4,850875443	51,82888113

De Nieuweweg	Elementverharding	C	klinkers zijn verzakt en kapot	AKujintjes_VDG	4,850831303	51,82886464
De Nieuweweg	Elementverharding	C	klinkers zijn verzakt op de kruin bij rioolputten	AKujintjes_VDG	4,85125257	51,82890467
De Nieuweweg	Elementverharding	D	klinkers zijn verzakt in P vak	AKujintjes_VDG	4,851377371	51,82893116

2. Advies om de elementverharding op de aangegeven locaties te laten herstellen. Ook de elementverharding die zijn verzakt in de goten naar de kolken.
3. Advies om de asfaltverharding te herstellen op verzakkingen, scheurvorming, spoorvorming etc.

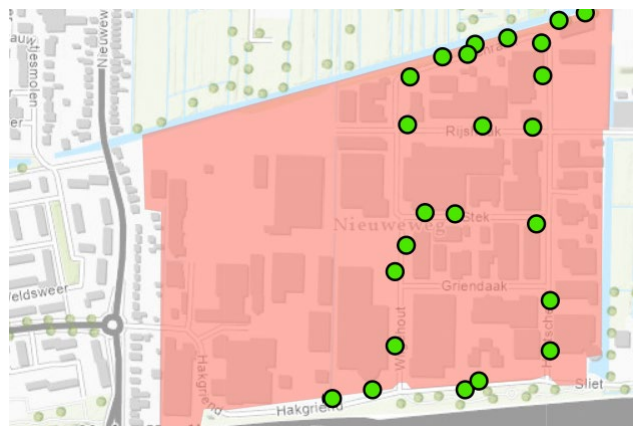
**Groenzones:**

Industrieterrein	Categorie	Beeldkwaliteit	Opmerking	Creator	x	y
De Nieuweweg	Groenzones	D	Sporen in de berm	AKujintjes_VDG	4,849532436	51,82511777
De Nieuweweg	Groenzones	D	Onderhoud en kwaliteit van het groen is slecht	AKujintjes_VDG	4,848820558	51,82501106
De Nieuweweg	Groenzones	D	onderhoud en kwaliteit van het groen is slecht	AKujintjes_VDG	4,849947516	51,82562021
De Nieuweweg	Groenzones	D	onderhoud en kwaliteit van het groen is slecht	AKujintjes_VDG	4,849960329	51,82646307
De Nieuweweg	Groenzones	D	onderhoud en kwaliteit van het groen is slecht	AKujintjes_VDG	4,850146986	51,82676612
De Nieuweweg	Groenzones	D	onderhoud en de kwaliteit van het groen is slecht	AKujintjes_VDG	4,850142933	51,82813496
De Nieuweweg	Groenzones	D	Hagen zijn niet gesnoeid	AKujintjes_VDG	4,850182955	51,82867896
De Nieuweweg	Groenzones	D	onderhoud en de kwaliteit van de groenstrook is slecht. bomen hebben dood hout	AKujintjes_VDG	4,850796084	51,82889939

De Nieuweweg	Groenzones	D	Onderhoud en kwaliteit van het groen is slecht	AKujintjes_VDG	4,852543447	51,82701569
De Nieuweweg	Groenzones	D	Onderhoud en kwaliteit van het groen is slecht	AKujintjes_VDG	4,851030331	51,82712744
De Nieuweweg	Groenzones	D	Onderhoud en kwaliteit van het groen is slecht	AKujintjes_VDG	4,850476575	51,82712898
De Nieuweweg	Groenzones	D	sporen in de berm	AKujintjes_VDG	4,851550532	51,82813013
De Nieuweweg	Groenzones	D	Sporen in de berm	AKujintjes_VDG	4,852460001	51,82812528
De Nieuweweg	Groenzones	D	takken van de bomen hangen hinderlijk boven de rijweg en binnen de PVR van 4,50 meter	AKujintjes_VDG	4,851250441	51,82512758
De Nieuweweg	Groenzones	C	de kwaliteit en het onderhoud van het groen is matig	AKujintjes_VDG	4,851499145	51,82523745
De Nieuweweg	Groenzones	D	boom ontbreekt	AKujintjes_VDG	4,852808358	51,82558503
De Nieuweweg	Groenzones	D	groen is matig en slecht onderhoud	AKujintjes_VDG	4,852791103	51,82614477

De Nieuweweg	Groenzones	C	kale plekken in het gras.	AKujintjes_VDG	4,851374719	51,82905869
De Nieuweweg	Groenzones	D	kale plekken in het gras en veel blad en takken.	AKujintjes_VDG	4,851241636	51,82894262
De Nieuweweg	Groenzones	D	kale plekken in het gras en veel blad en takken.	AKujintjes_VDG	4,851987598	51,82913225
De Nieuweweg	Groenzones	D	boompalen hebben geen functie meer en kunnen verwijderd worden	AKujintjes_VDG	4,852924887	51,82933297
De Nieuweweg	Groenzones	D	boompalen hebben geen functie meer en kunnen verwijderd worden	AKujintjes_VDG	4,853423471	51,82942055
De Nieuweweg	Groenzones	D	kwaliteit en onderhoud van de groenstrook is slecht	AKujintjes_VDG	4,852639753	51,82870156
De Nieuweweg	Groenzones	D	1 boom niet gekandelaberd.	AKujintjes_VDG	4,852605408	51,82907113

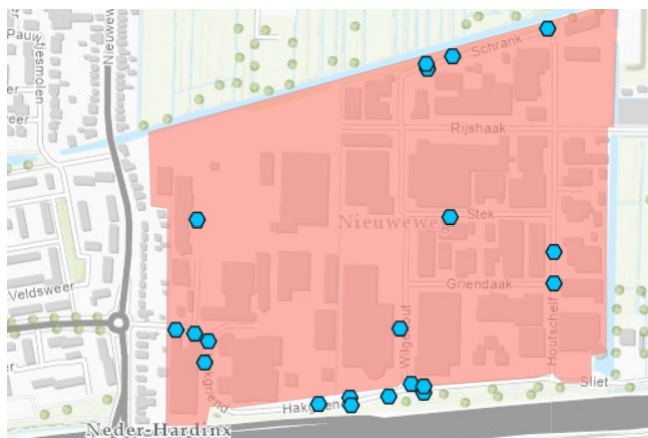
**Kolken:**

Industrieterrein	Categorie	Beeldkwaliteit	Opmerking	Creator	x	y
De Nieuweweg	Kolken	C	Kolk zit vol met blad	AKuijntjes_VDG	4,846369436	51,82538978
De Nieuweweg	Kolken	D	kolkrooster vol met blad	AKuijntjes_VDG	4,846179944	51,82571329
De Nieuweweg	Kolken	D	Kolk zit vol met blad	AKuijntjes_VDG	4,846430804	51,82564275
De Nieuweweg	Kolken	D	kolk afvoer verstopt of kapot	AKuijntjes_VDG	4,849748241	51,82502979
De Nieuweweg	Kolken	D	kolk zit onder de puinverharding	AKuijntjes_VDG	4,849035087	51,82500424
De Nieuweweg	Kolken	D	kolk zit onder de puinverharding en het asfalt	AKuijntjes_VDG	4,849067206	51,82492126
De Nieuweweg	Kolken	D	alle kolken bij het nieuwe asfalt zijn verstopt en onzichtbaar	AKuijntjes_VDG	4,848468403	51,82494062
De Nieuweweg	Kolken	D	kolk afvoer verstopt en is mogelijk kapot	AKuijntjes_VDG	4,849962627	51,82580355
De Nieuweweg	Kolken	D	kolkrooster vol met blad	AKuijntjes_VDG	4,850421769	51,8287437

De Nieuweweg	Kolken	D	kolkrooster vol met blad	AKuijntjes_VDG	4,850397333	51,82879508
De Nieuweweg	Kolken	D	kolk zit vol met vuil	AKuijntjes_VDG	4,845827271	51,82576077
De Nieuweweg	Kolken	D	kolk afvoer verstopt of kapot	AKuijntjes_VDG	4,850849579	51,82705568
De Nieuweweg	Kolken	D	kolkrooster vol met blad en ook de kolk	AKuijntjes_VDG	4,85016157	51,82516784
De Nieuweweg	Kolken	D	kolk afvoer verstopt of kapot.	AKuijntjes_VDG	4,850394899	51,82507275
De Nieuweweg	Kolken	D	kolkrooster vol met blad	AKuijntjes_VDG	4,850402174	51,82514337
De Nieuweweg	Kolken	D	kolkrooster vol met blad	AKuijntjes_VDG	4,852781102	51,82667724
De Nieuweweg	Kolken	D	kolkrooster vol met blad	AKuijntjes_VDG	4,852781762	51,82631561
De Nieuweweg	Kolken	D	Kolk is verzakt	AKuijntjes_VDG	4,850875443	51,82888113
De Nieuweweg	Kolken	D	kolkrooster vol met blad	AKuijntjes_VDG	4,852622821	51,82919577
De Nieuweweg	Kolken	D	De afwatering is niet goed gewaarborgd door gering aantal kolken	AKuijntjes_VDG	4,846199098	51,82700743

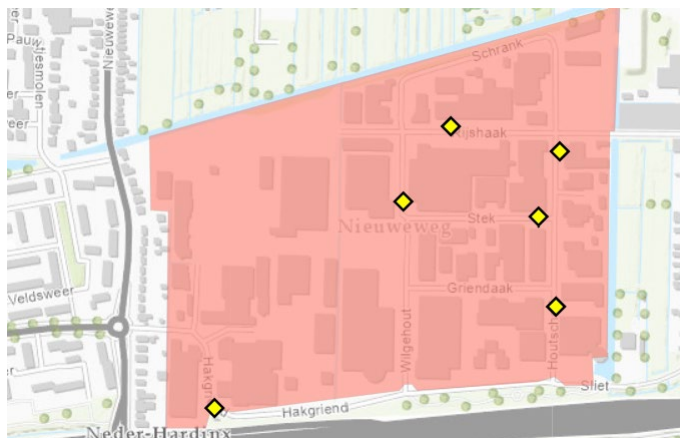
**Openbare verlichting:**

Industrieterrein	Categorie	Beeldkwaliteit	Opmerking	Creator	x	y
De Nieuweweg	Openbare verlichting	C	LP is beschadigd	AKuijntjes_VDG	4,846528259	51,82492068
De Nieuweweg	Openbare verlichting	D	LP staat scheef en is beschadigd	AKuijntjes_VDG	4,849972452	51,82727478
De Nieuweweg	Openbare verlichting	C	De LP staat scheef en is beschadigd	AKuijntjes_VDG	4,850838642	51,82812081
De Nieuweweg	Openbare verlichting	D	LP is geknakt	AKuijntjes_VDG	4,852841587	51,82785914
De Nieuweweg	Openbare verlichting	D	Takken van de boom hangen voor de LP	AKuijntjes_VDG	4,852789011	51,82609484
De Nieuweweg	Openbare verlichting	C	LP is beschadigd	AKuijntjes_VDG	4,852444517	51,82711608

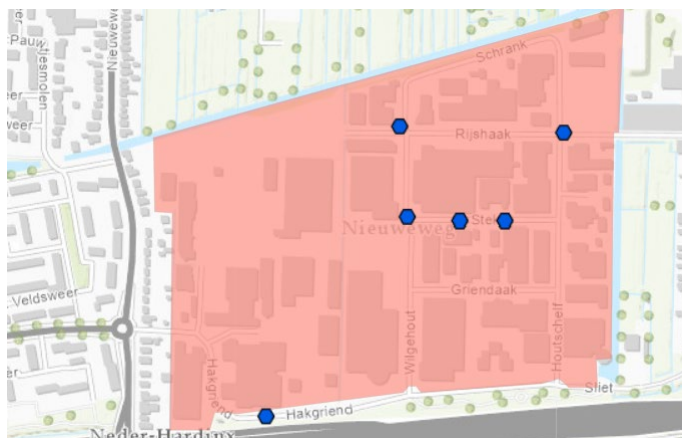
**Riolering (putten):**

Industrieterrein	Categorie	Beeldkwaliteit	Opmerking	Creator	x	y
De Nieuweweg	Riolering (putten)	D	rioolput is verzakt	AKuijntjes_VDG	4,847402373	51,82484821
De Nieuweweg	Riolering (putten)	D	rioolput te laag waardoor klinkers verzakt zijn	AKuijntjes_VDG	4,849968637	51,82710874
De Nieuweweg	Riolering (putten)	D	hoogte van de putten verschild.	AKuijntjes_VDG	4,849811019	51,8281349
De Nieuweweg	Riolering (putten)	C	Rioolput zit te laag	AKuijntjes_VDG	4,850932457	51,82708156
De Nieuweweg	Riolering (putten)	C	rioolput ligt scheef	AKuijntjes_VDG	4,852831998	51,82807929
De Nieuweweg	Riolering (putten)	C	rioolput zit te laag	AKuijntjes_VDG	4,851767146	51,82707138

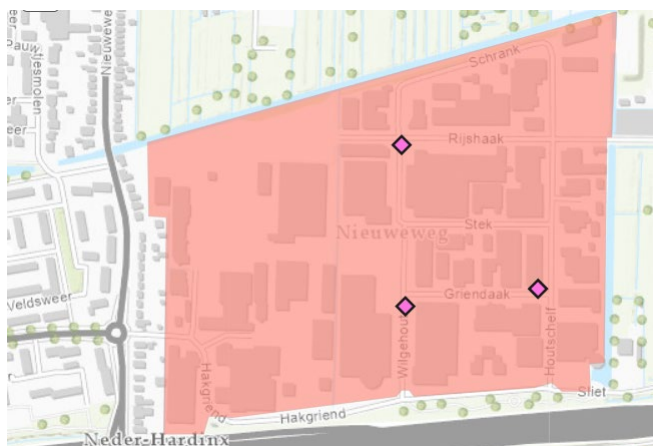
**Wegmeubilair:**

Industrieterrein	Categorie	Beeldkwaliteit	Opmerking	Creator	x	y
De Nieuweweg	Wegmeubilair	D	betonblok ligt niet goed	AKuijntjes_VDG	4,850081821	51,82615767
De Nieuweweg	Wegmeubilair	D	betonblokken zijn verplaatst	AKuijntjes_VDG	4,849973849	51,82798393
De Nieuweweg	Wegmeubilair	D	Betonblokken zijn verplaatst	AKuijntjes_VDG	4,852521792	51,82635999

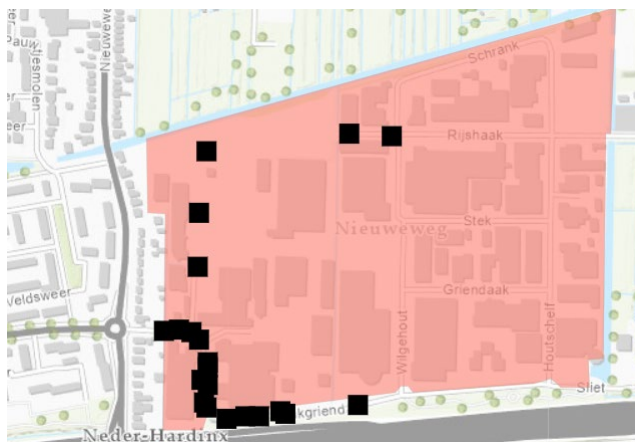
**Asfaltverharding:**

Industrieterrein	Categorie	Beeldkwaliteit	Opmerking	Creator	x	y
De Nieuweweg	Asfaltverharding	D	Asfaltweg heeft scheurvorming en verzakkingen	AKuijntjes_VDG	4,846472187	51,82539154
De Nieuweweg	Asfaltverharding	D	Asfaltweg heeft scheurvorming en verzakkingen	AKuijntjes_VDG	4,846472104	51,82546339
De Nieuweweg	Asfaltverharding	C	Asfaltweg heeft randschade en reparatie	AKuijntjes_VDG	4,846339488	51,82525184
De Nieuweweg	Asfaltverharding	D	Asfaltweg is einde levensduur, maar valt buiten scope volgens de kaart	AKuijntjes_VDG	4,847898395	51,8248777
De Nieuweweg	Asfaltverharding	D	asfaltweg is verzakt en gescheurd	AKuijntjes_VDG	4,846455687	51,82494766
De Nieuweweg	Asfaltverharding	D	asfaltweg is gescheurd en verzakt	AKuijntjes_VDG	4,846291258	51,82570434
De Nieuweweg	Asfaltverharding	D	asfaltweg is verzakt en gescheurd	AKuijntjes_VDG	4,846466647	51,82520509
De Nieuweweg	Asfaltverharding	D	Asfalt aangebracht maar nog niet afgewerkt	AKuijntjes_VDG	4,849238751	51,82498661

De Nieuweweg	Asfaltverharding	D	asfalt aangebracht op klinkers	AKuijntjes_VDG	4,84780252	51,82490611
De Nieuweweg	Asfaltverharding	D	asfalt is verzakt rondom de rioolput	AKuijntjes_VDG	4,847402373	51,82484821
De Nieuweweg	Asfaltverharding	C	asfaltweg is gescheurd en verzakt	AKuijntjes_VDG	4,846805554	51,82481524
De Nieuweweg	Asfaltverharding	C	asfaltweg is gescheurd	AKuijntjes_VDG	4,847160054	51,82484764
De Nieuweweg	Asfaltverharding	D	asfalt is verzakt en gescheurd	AKuijntjes_VDG	4,849817166	51,82803273
De Nieuweweg	Asfaltverharding	D	asfalt is verzakt	AKuijntjes_VDG	4,849021067	51,82806376
De Nieuweweg	Asfaltverharding	D	asfaltweg is gescheurd en verzakt	AKuijntjes_VDG	4,84616911	51,8258039
De Nieuweweg	Asfaltverharding	D	asfaltweg is gescheurd en verzakt	AKuijntjes_VDG	4,845918187	51,82581459
De Nieuweweg	Asfaltverharding	D	asfaltweg is gescheurd en verzakt en heeft spoorvorming	AKuijntjes_VDG	4,845669043	51,8258052

De Nieuweweg	Asfaltverharding	D	Asfaltweg ligt te laag heeft veel scheurvorming en verzakkingen. Dit gedeelte wordt vermoedelijk nog wel gereconstrueerd.	AKuijntjes_VDG	4,846403286	51,82785926
De Nieuweweg	Asfaltverharding	D	Gaten, scheurvorming en verzakkingen in het asfalt. Ook sleuf met klinkers.	AKuijntjes_VDG	4,846297503	51,82715489
De Nieuweweg	Asfaltverharding	D	Detectielus in het asfalt, waarvoor?	AKuijntjes_VDG	4,846266607	51,82654091
De Nieuweweg	Asfaltverharding	D	asfaltweg is gescheurd en verzakt	AKuijntjes_VDG	4,846399018	51,82500661

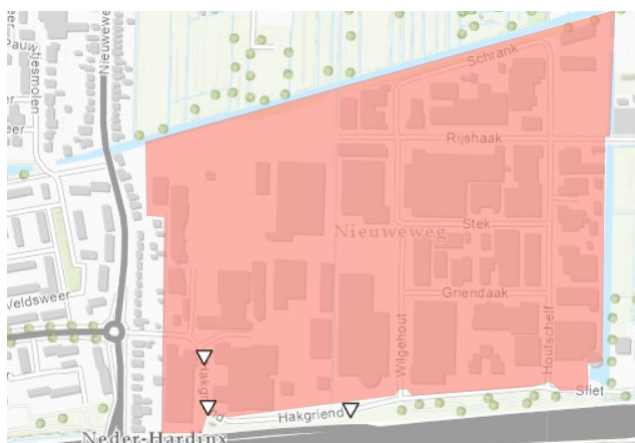
**Markering:**

Industrieterrein	Categorie	Beeldkwaliteit	Opmerking	Creator	x	y
De Nieuweweg	Markering	D	markering ontbreekt en reflecteert niet	AKuijntjes_VDG	4,846505046	51,82497061
De Nieuweweg	Markering	D	belijning ontbreekt en reflecteert niet meer	AKuijntjes_VDG	4,846417072	51,82553618
De Nieuweweg	Markering	D	Markering ontbreekt	AKuijntjes_VDG	4,849128554	51,82495034

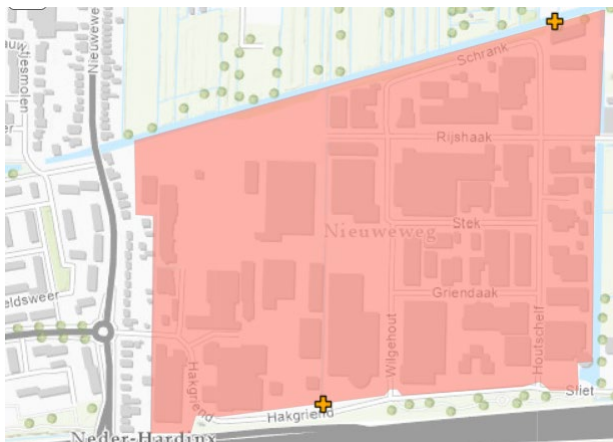
**Beschoeiing:**

Industrieterrein	Categorie	Beeldkwaliteit	Opmerking	Creator	x	y
De Nieuweweg	Beschoeiing	D	conditie van de beschoeiing is slecht	AKuijntjes_VDG	4,848784735	51,8250221
De Nieuweweg	Beschoeiing	D	verzakking en afkalving van de oever	AKuijntjes_VDG	4,853008253	51,82937614

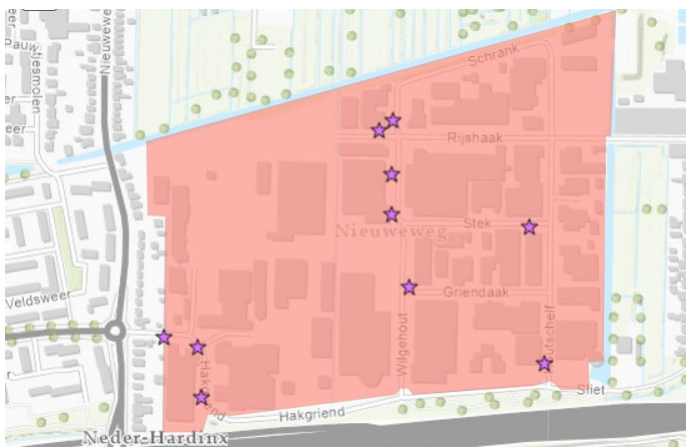
**Bereikbaarheid:**

Industrieterrein	Categorie	Opmerking	Creator	x	y
De Nieuweweg	Bereikbaarheid	takken hangen boven de rijweg binnen de PVR van 4,50 meter	AKuijntjes_VDG	4,846369	51,82509
De Nieuweweg	Bereikbaarheid	takken hangen boven de rijweg binnen de PVR van 4, 50 meter	AKuijntjes_VDG	4,846283	51,82565
De Nieuweweg	Bereikbaarheid	takken van de bomen hangen boven de rijweg en binnen de PVR van 4, 50 meter	AKuijntjes_VDG	4,850172	51,82636
De Nieuweweg	Bereikbaarheid	takken van de bomen hangen hinderlijk boven de rijweg en binnen de PVR van 4, 50 meter	AKuijntjes_VDG	4,849835	51,82719
De Nieuweweg	Bereikbaarheid	takken van de bomen hangen hinderlijk boven de rijweg en binnen de PVR van 4, 50 meter	AKuijntjes_VDG	4,849835	51,82763
De Nieuweweg	Bereikbaarheid	coniferen hangen boven het P vak	AKuijntjes_VDG	4,849593	51,82814
De Nieuweweg	Bereikbaarheid	takken van de bomen hangen hinderlijk boven de rijweg en binnen de PVR van 4, 50 meter	AKuijntjes_VDG	4,849844	51,82825

De Nieuweweg	Bereikbaarheid	takken van de bomen hangen hinderlijk boven de rijweg en binnen de PVR van 4, 50 meter	AKuijntjes_VDG	4,845665	51,82577
De Nieuweweg	Bereikbaarheid	De doorstroming wordt belemmerd ivm parkeren buiten de lijnen.	AKuijntjes_VDG	4,852367	51,82705
De Nieuweweg	Bereikbaarheid	bord verboden voor voetgangers, maar kunnen nergens anders heen.	AKuijntjes_VDG	4,852657	51,8255

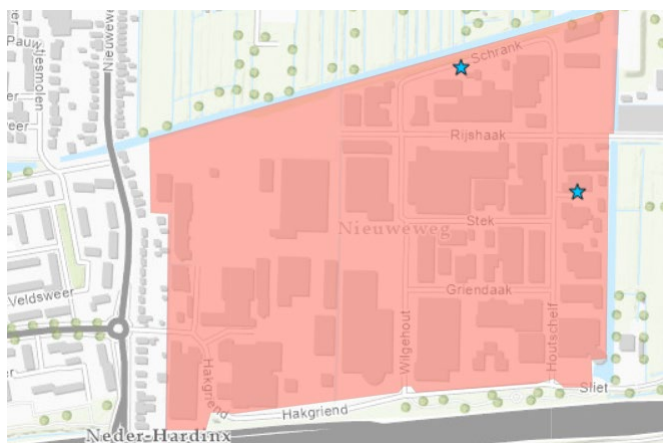
**Opslag:**

Industrieterre	Categorie	Opmerking	Creator	x	y
De Nieuweweg	Opslag	rijplaten op de openbare weg, volgens eigenaar van nr. 9 zijn de klinkers eronder verzakt.	AKuijntjes_VDG	4,851037	51,82883
De Nieuweweg	Opslag	oneigenlijk gebruik van het P vak	AKuijntjes_VDG	4,853177	51,82742

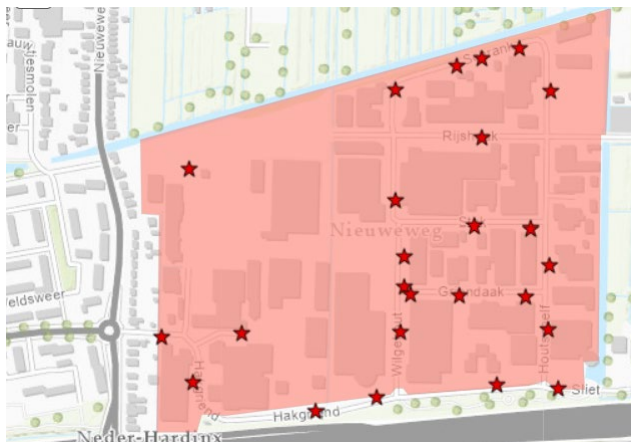
**Veiligheid:**

Industrieterre	Categorie	Opmerking	Creator	x	y
De Nieuweweg	Veiligheid	Markering van brandkraan afsluiter is niet goed meer leesbaar en brandkraan is niet te zien	AKuijntjes_VDG	4,850101	51,82584
De Nieuweweg	Veiligheid	takken van de bomen hangen hinderlijk rondom de LP	AKuijntjes_VDG	4,850172	51,82636
De Nieuweweg	Veiligheid	Markering van brandkraan afsluiter is niet goed meer leesbaar en brandkraan is bijna niet meer te zien	AKuijntjes_VDG	4,850281	51,82627
De Nieuweweg	Veiligheid	Markering van brandkraan afsluiter is bijna niet meer leesbaar.	AKuijntjes_VDG	4,850153	51,82669
De Nieuweweg	Veiligheid	Markering van brandkraan afsluiter is niet goed meer leesbaar en brandkraan is bijna niet meer te zien	AKuijntjes_VDG	4,849991	51,82732
De Nieuweweg	Veiligheid	Markering van brandkraan afsluiter ontbreekt	AKuijntjes_VDG	4,849979	51,82859
De Nieuweweg	Veiligheid	Markering van brandkraan afsluiter ontbreekt en afsluiter is niet bereikbaar door bouwhekken	AKuijntjes_VDG	4,847201	51,82581

De Nieuweweg	Veiligheid	Markering van brandkraan afsluiter is niet meer leesbaar en staat achter een hek en op verkeerde locatie	AKuijntjes_VDG	4,851169	51,82626
De Nieuweweg	Veiligheid	Markering van brandkraan afsluiter is niet meer goed leesbaar en afsluiter is niet te vinden niet te vinden.	AKuijntjes_VDG	4,852396	51,82625
De Nieuweweg	Veiligheid	Markering van brandkraan afsluiter is niet meer leesbaar en afsluiter is niet meer te vinden door begroeiing	AKuijntjes_VDG	4,852475	51,82703
De Nieuweweg	Veiligheid	brandkraan markering ontbreekt	AKuijntjes_VDG	4,851564	51,82804
De Nieuweweg	Veiligheid	Markering ontbreekt bij brandkraan afsluiter	AKuijntjes_VDG	4,853014	51,82522
De Nieuweweg	Veiligheid	Markering van brandkraan afsluiter is niet meer leesbaar.	AKuijntjes_VDG	4,852809	51,82589
De Nieuweweg	Veiligheid	Markering van de brandkraan is niet meer leesbaar en beschadigd	AKuijntjes_VDG	4,852815	51,82662

De Nieuweweg	Veiligheid	Markering ontbreekt bij de brandkraan afsluiter.	AKuijntjes_VDG	4,851099	51,82886
De Nieuweweg	Veiligheid	Beton rondom afsluiter is kapot.	AKuijntjes_VDG	4,851558	51,82895
De Nieuweweg	Veiligheid	Markering ontbreekt bij de brandkraan afsluiter	AKuijntjes_VDG	4,85225	51,82906
De Nieuweweg	Veiligheid	Markering van de brandkraan afsluiter is slecht en brandkraan bijna niet meer te vinden	AKuijntjes_VDG	4,852835	51,82858
De Nieuweweg	Veiligheid	Markering van brandkraan afsluiter ontbreekt	AKuijntjes_VDG	4,846202	51,82766
De Nieuweweg	Veiligheid	Markering van brandkraan afsluiter ontbreekt	AKuijntjes_VDG	4,84632	51,82525
De Nieuweweg	Veiligheid	Markering van brandkraan afsluiter is niet meer leesbaar	AKuijntjes_VDG	4,84858	51,82494
De Nieuweweg	Veiligheid	Markering van brandkraan afsluiter is niet meer leesbaar en staat op andere locatie	AKuijntjes_VDG	4,849677	51,8251
De Nieuweweg	Veiligheid	Markering van brandkraan afsluiter is niet meer leesbaar	AKuijntjes_VDG	4,851876	51,82525

De Nieuweweg	Veiligheid	Markering van brandkraan afsluiter is niet meer leesbaar	AKuijntjes_VDG	4,851432	51,82705
De Nieuweweg	Veiligheid	Markering van brandkraan afsluiter is niet meer leesbaar	AKuijntjes_VDG	4,845721	51,82576

10. Advies is op het gebied van veiligheid om markering aan te brengen bij de brandkranen die zich bevinden op het bedrijventerrein. Deze zijn bijna niet te zien wat niet wenselijk is in tijden van brand.
