## Bedrijventerrein De Peulen

### Rapportage buitenruimte kwaliteit

datum: 06-02-2023

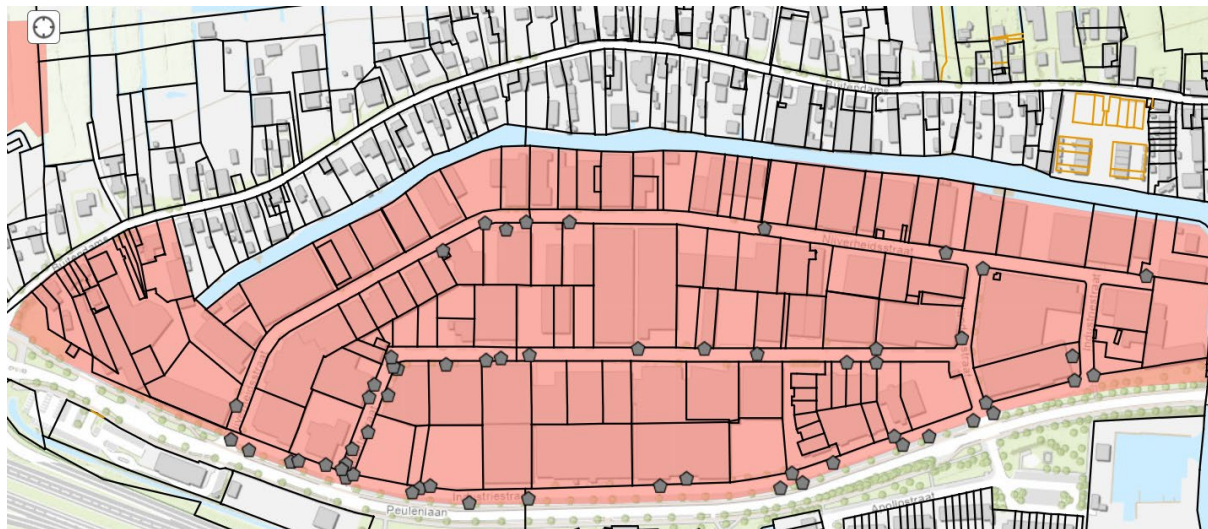
### Elementverharding:

Industrieterrein	Categorie	Beeldkwaliteit	Opmerking	Creator	x	y
De Peulen	Elementverharding	D	Straatwerk verzakt	AKuijntje	4,810922	51,82282
De Peulen	Elementverharding	C	Verzakking in het straatwerk	AKuijntje	4,811111	51,82317
De Peulen	Elementverharding	D	Straatwerk verzakt	AKuijntje	4,812544	51,82344
De Peulen	Elementverharding	D	Onkruid op verharding	AKuijntje	4,812377	51,82343
De Peulen	Elementverharding	D	Onkruid op de verharding	AKuijntje	4,811194	51,82339
De Peulen	Elementverharding	D	Onkruid op de verharding	AKuijntje	4,811418	51,82336
De Peulen	Elementverharding	D	Verzakking in de verharding	AKuijntje	4,811373	51,82337
De Peulen	Elementverharding	D	Verzakking in de verharding	AKuijntje	4,811314	51,82318
De Peulen	Elementverharding	C	Verzakking in de verharding	AKuijntje	4,811103	51,82293
De Peulen	Elementverharding	C	Verzakking in de verharding.	AKuijntje	4,810862	51,82263
De Peulen	Elementverharding	D	Verzakking in de verharding	AKuijntje	4,812359	51,82435

De Peulen	Elementverharding	D	Verzakking van de verharding langs de gevel	AKuijntje	4,812583	51,82431
De Peulen	Elementverharding	D	Verzakking en gat in de verharding bij trafo	AKuijntje	4,8119	51,82416
De Peulen	Elementverharding	D	Trottoirbanden verzakt en beschadigd	AKuijntje	4,809652	51,8231
De Peulen	Elementverharding	D	Onkruid op verharding	AKuijntje	4,814578	51,82263
De Peulen	Elementverharding	D	Verharding bedekt met blad	AKuijntje	4,814288	51,82258
De Peulen	Elementverharding	D	Verzakking van de verharding bij aansluiting laaddock	AKuijntje	4,816838	51,82293
De Peulen	Elementverharding	D	Vervuiling door blad	AKuijntje	4,815846	51,82261
De Peulen	Elementverharding	D	Vervuiling door blad	AKuijntje	4,819018	51,82335
De Peulen	Elementverharding	C	Klinkers zijn verzakt	AKuijntje	4,818802	51,82332
De Peulen	Elementverharding	C	Blad op verharding	AKuijntje	4,818787	51,82348
De Peulen	Elementverharding	B	Klinkers zijn verzakt	AKuijntje	4,819581	51,82403

De Peulen	Elementverharding	B	Klinkers zijn verzakt	AKuijntje	4,817794	51,82407
De Peulen	Elementverharding	C	Klinkers zijn verzakt in de goot	AKuijntje	4,817842	51,82316
De Peulen	Elementverharding	D	Trottoirband is kapot	AKuijntje	4,817918	51,82309
De Peulen	Elementverharding	D	Klinkers zijn verzakt in de goot	AKuijntje	4,817706	51,82304
De Peulen	Elementverharding	D	Blad op de klinkers	AKuijntje	4,817223	51,82293
De Peulen	Elementverharding	D	Klinkers opgedrukt door boomwortels	AKuijntje	4,816938	51,82287
De Peulen	Elementverharding	D	Klinkers zijn verzakt in de goot	AKuijntje	4,815734	51,82268
De Peulen	Elementverharding	D	Blad op de verharding	AKuijntje	4,815605	51,82258
De Peulen	Elementverharding	C	Klinkers zijn verzakt in de goot.	AKuijntje	4,812856	51,82249
De Peulen	Elementverharding	D	Klinkers zijn verzakt bij de kolk	AKuijntje	4,812211	51,82246
De Peulen	Elementverharding	D	Klinkers zijn verzakt rondom de kolk	AKuijntje	4,81167	51,82256

De Peulen	Elementverharding	C	klinkers zijn verzakt	AKuijntje	4,811784	51,82257

De Peulen	Elementverharding	C	klinkers zijn verzakt naast rioolput	AKuijntjes	4,811584	51,82253
De Peulen	Elementverharding	D	Trottoirbanden zijn kapot	AKuijntjes	4,810936	51,82265
De Peulen	Elementverharding	D	Trottoirbanden zijn kapot	AKuijntjes	4,810859	51,82272
De Peulen	Elementverharding	D	Betonblokken beschadigd en niet op de juiste plaats	AKuijntjes	4,810818	51,82268
De Peulen	Elementverharding	C	klinkers zijn verzakt	AKuijntjes	4,810638	51,82271
De Peulen	Elementverharding	C	klinkers zijn verzakt in de goot	AKuijntjes	4,810263	51,82273
De Peulen	Elementverharding	C	Trottoirbanden zijn verzakt	AKuijntjes	4,809804	51,82281
De Peulen	Elementverharding	D	klinkers zijn verzakt bij de kolk en de afsluiter	AKuijntjes	4,811163	51,82325
De Peulen	Elementverharding	D	klinkers zijn verzakt	AKuijntjes	4,812851	51,82346
De Peulen	Elementverharding	D	klinkers zijn verzakt rondom de kolk	AKuijntjes	4,814039	51,82351

De Peulen	Elementverharding	D	trottoirbanden zijn kapot en verzakt	AKuijntjes	4,814769	51,82351
De Peulen	Elementverharding	D	klinkers zijn verzakt	AKuijntjes	4,816316	51,82343
De Peulen	Elementverharding	D	klinkers zijn verzakt rondom de brandkraan	AKuijntjes	4,816644	51,82352
De Peulen	Elementverharding	D	klinkers zijn verzakt	AKuijntjes	4,816645	51,82343
De Peulen	Elementverharding	C	klinkers zijn verzakt	AKuijntjes	4,81739	51,82418
De Peulen	Elementverharding	D	verzakking rondom de afsluiter	AKuijntjes	4,815409	51,82433
De Peulen	Elementverharding	D	klinkers zijn verzakt	AKuijntjes	4,813282	51,82437
De Peulen	Elementverharding	D	klinkers zijn vervuild door blad	AKuijntjes	4,812809	51,82436
De Peulen	Elementverharding	C	klinkers op de kruising zijn verzakt.	AKuijntjes	4,809607	51,82287
De Peulen	Elementverharding	B	klinkers zijn verzakt rondom de brandkraan afsluiter.	AKuijntjes	4,810342	51,82273

De Peulen	Elementverharding	D	klinkers zijn verzakt in de rijweg	AKuijntjes	4,81135	51,82344
De Peulen	Elementverharding	B	De verharding van De Peulen zit in het algemeen tussen beeldkwaliteit B en C in. De locaties van C en D zijn apart vermeld.	AKuijntjes	4,815342	51,82348

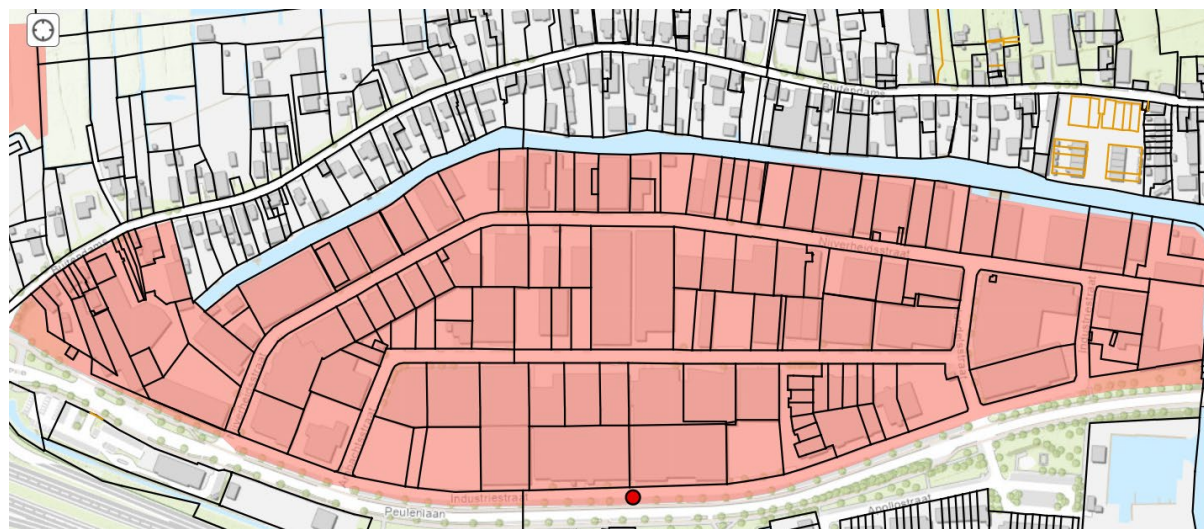
**Bebording:**

Industrieterrein	Categorie	Beeldkwaliteit	Opmerking	Creator	x	y
De Peulen	Bebording	D	Verzamel punt maar er is geen ruimte.	AKuijntjes	4,814023	51,82251

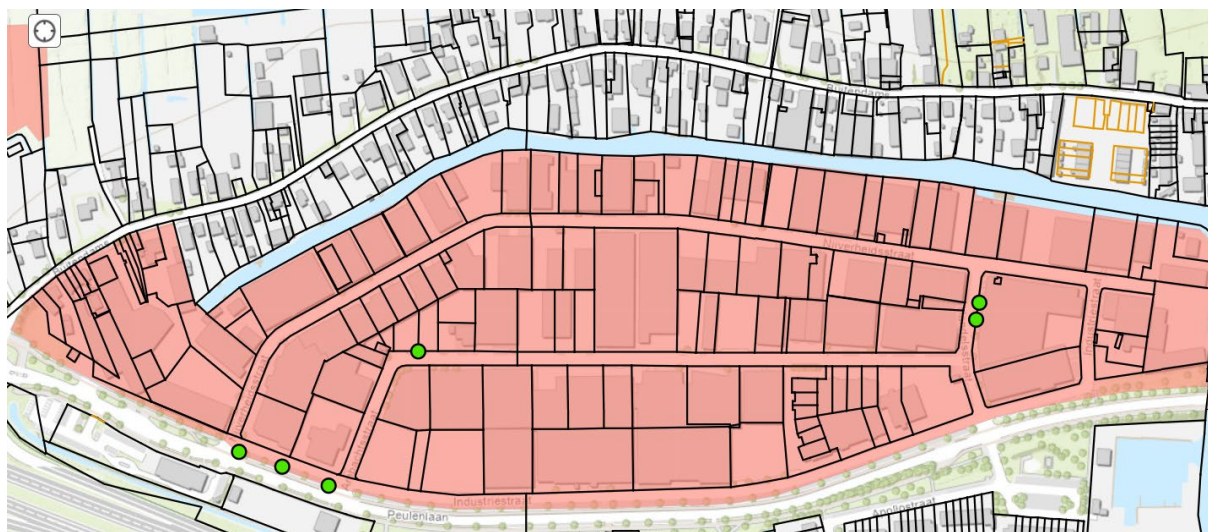
**Groenzones:**

Industrieterrein	Categorie	Beeldkwaliteit	Opmerking	Creator	x	y
De Peulen	Groenzones	D	Planten ontbreken in het vak.	AKuijntjes	4,811629	51,82351
De Peulen	Groenzones	D	Slechte beplanting	AKuijntjes	4,817748	51,82387
De Peulen	Groenzones	D	Slechte beplanting	AKuijntjes	4,817721	51,82375
De Peulen	Groenzones	D	Geen beplanting aanwezig	AKuijntjes	4,810151	51,82272
De Peulen	Groenzones	D	beplanting ontbreekt	AKuijntjes	4,809686	51,82282
De Peulen	Groenzones	D	beplanting ontbreekt	AKuijntjes	4,810659	51,82259

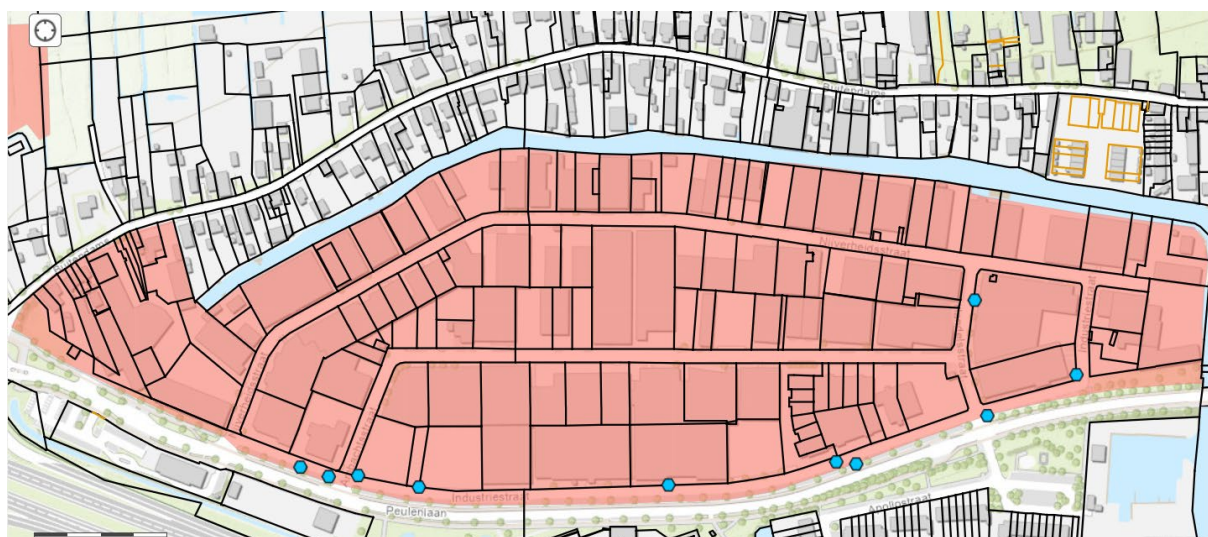
**Kolken:**

Industrieterrein	Categorie	Beeldkwaliteit	Opmerking	Creator	x	y
De Peulen	Kolken	D	Inlaat rooster geheel geblokkeerd	AKuijntjes	4,810991	51,82264
De Peulen	Kolken	D	Inlaat rooster geheel geblokkeerd	AKuijntjes	4,8144	51,82259
De Peulen	Kolken	C	Kolk rooster vol met blad.	AKuijntjes	4,818871	51,82336
De Peulen	Kolken	D	kolk rooster vol met blad	AKuijntjes	4,817902	51,82308
De Peulen	Kolken	D	kolk rooster vol met blad	AKuijntjes	4,816467	51,82275
De Peulen	Kolken	D	kolkrooster vol met blad	AKuijntjes	4,816239	51,82276
De Peulen	Kolken	D	kolk afvoer verstopt of kapot	AKuijntjes	4,811662	51,82257
De Peulen	Kolken	D	kolkrooster vol met blad	AKuijntjes	4,810677	51,82263
De Peulen	Kolken	D	kolk afvoer verstopt of kapot	AKuijntjes	4,810364	51,8227
De Peulen	Kolken	D	kolkrooster vol met blad	AKuijntjes	4,817748	51,82387

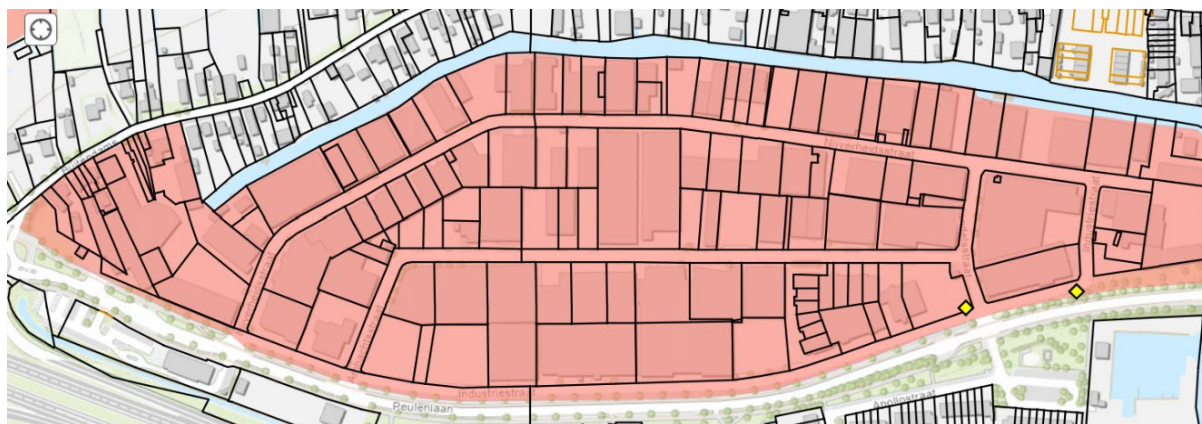
**Openbare verlichting:**

Industrieterrein	Categorie	Beeldkwaliteit	Opmerking	Creator	x	y
De Peulen	Openbare verlichting	C	LP staat scheef	AKuijntje	4,818835	51,82325
De Peulen	Openbare verlichting	D	Kast is erg vervuild	AKuijntje	4,817616	51,82312

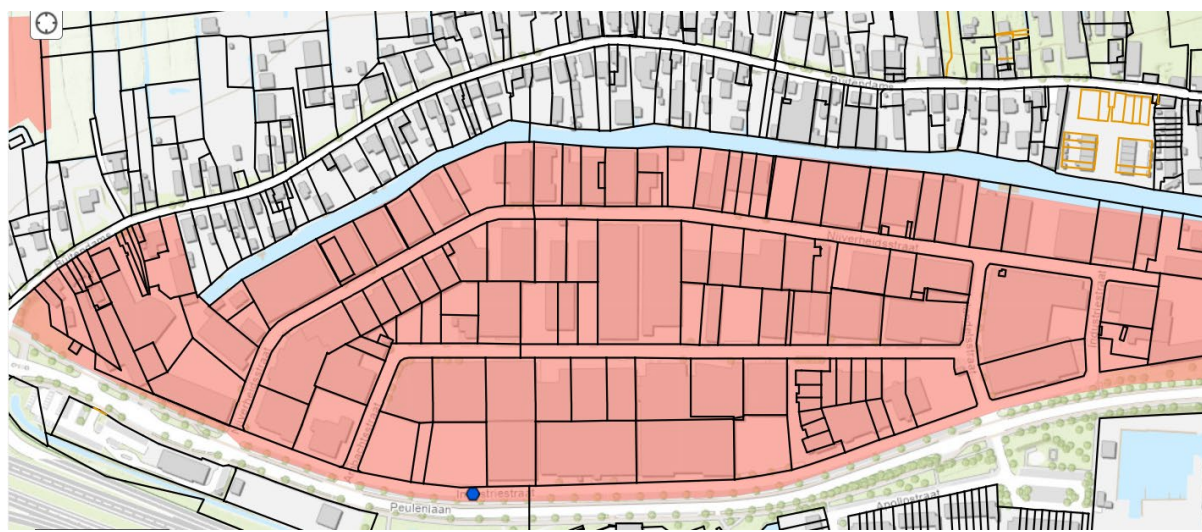
**Riolering (putten):**

Industrieterrein	Categorie	Beeldkwaliteit	Opmerking	Creator	x	y
De Peulen	Riolering (putten)	D	Klinkers zijn verzakt rondom de rioolput	AKuijntje	4,812207	51,8225

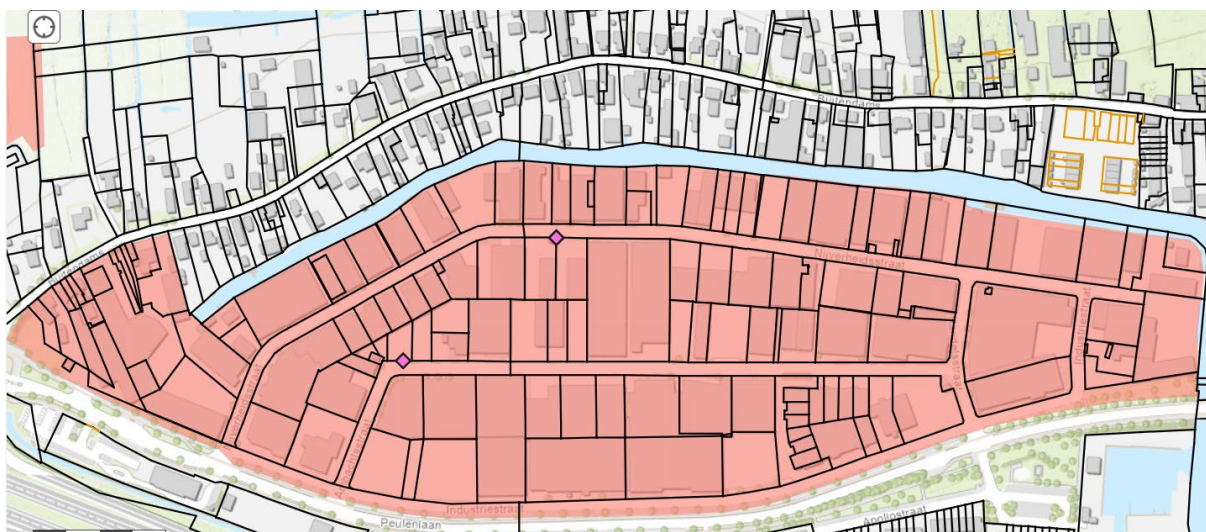
**Wegmeubilair:**

Industrieterrein	Categorie	Beeldkwaliteit	Opmerking	Creator	x	y
De Peulen	Wegmeubilair	C	Diamantkoppaal staat scheef	AKuijntjes	4,811534	51,82351
De Peulen	Wegmeubilair	D	diamantkoppaal staat scheef	AKuijntjes	4,813203	51,82435

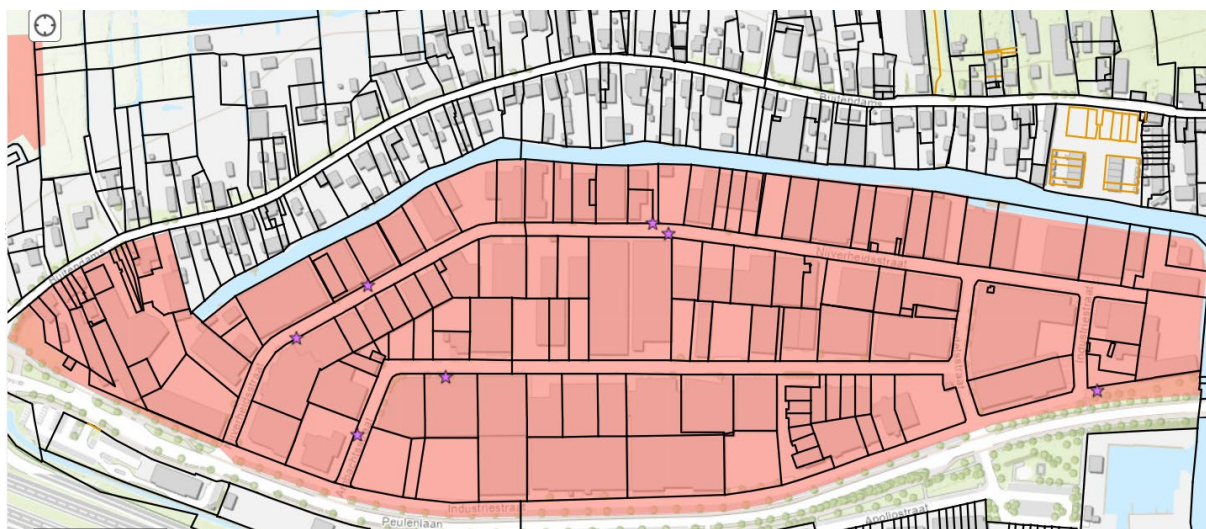
### Bereikbaarheid:

Industrieterrein	Categorie	Opmerking	Creator	x	y
De Peulen	Bereikbaarheid	Dixi op P vakken	AKuijntjes_VDG	4,811027	51,823
De Peulen	Bereikbaarheid	Verkeerd gebruik van de P vakken	AKuijntjes_VDG	4,811981	51,8234
De Peulen	Bereikbaarheid	De doorstroming wordt belemmerd ivm parkeren buiten de lijnen	AKuijntjes_VDG	4,811129	51,82401
De Peulen	Bereikbaarheid	De doorstroming wordt belemmerd ivm parkeren buiten de lijnen	AKuijntjes_VDG	4,810345	51,82365
De Peulen	Bereikbaarheid	Kast is niet goed bereikbaar	AKuijntjes_VDG	4,819128	51,82334
De Peulen	Bereikbaarheid	de doorstroming wordt belemmerd ivm parkeren buiten de lijnen	AKuijntjes_VDG	4,814237	51,82444
De Peulen	Bereikbaarheid	De doorstroming wordt belemmerd ivm parkeren buiten de lijnen.	AKuijntjes_VDG	4,814419	51,82438

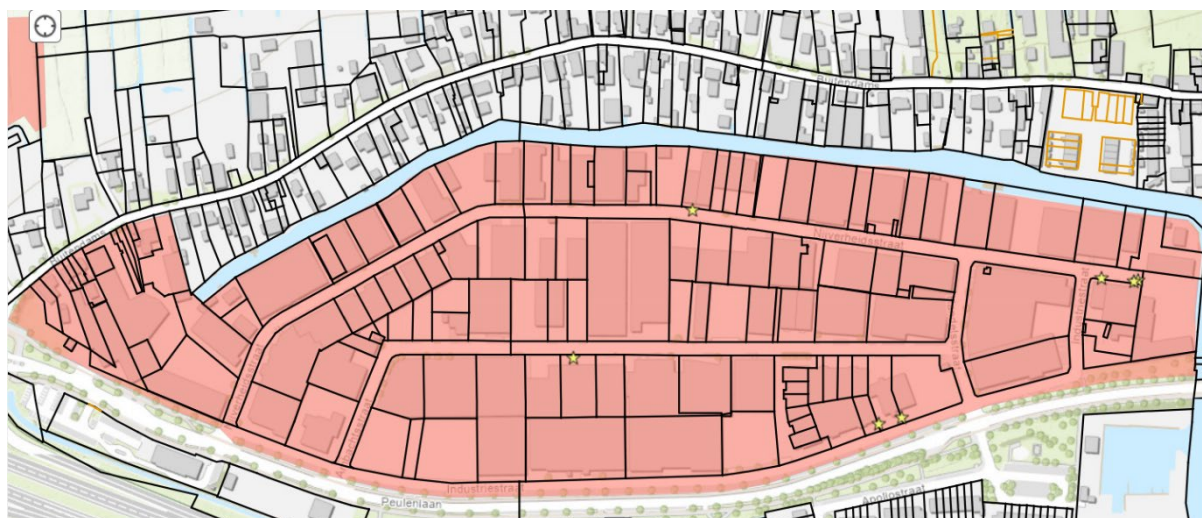
**Milieu:**

Industrieterrein	Categorie	Opmerking	Creator	x	y
De Peulen	Millieu	Brandstoftank	AKuijntjes_VDG	4,819609	51,82396
De Peulen	Millieu	Opslagtank	AKuijntjes_VDG	4,819563	51,82395
De Peulen	Millieu	Roken en vuur verboden	AKuijntjes_VDG	4,819209	51,82397
De Peulen	Millieu	Diesel en Ad Blau tank.	AKuijntjes_VDG	4,81702	51,82301
De Peulen	Millieu	Autobanden en olievaten opslag	AKuijntjes_VDG	4,816772	51,82297
De Peulen	Millieu	Stikstoftank	AKuijntjes_VDG	4,813404	51,8234
De Peulen	Millieu	opslagtank	AKuijntjes_VDG	4,814708	51,82442

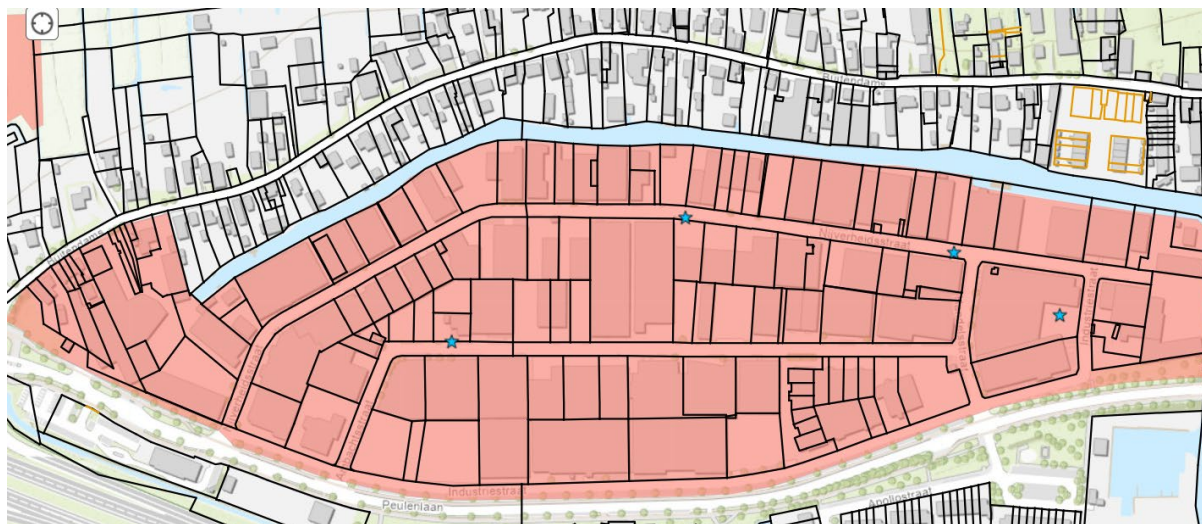
**Opslag:**

Industrieterrein	Categorie	Opmerking	Creator	x	y
De Peulen	Opslag	Pakketten met hout.	AKuijntjes_VDG	4,81204	51,82351
De Peulen	Opslag	Container met zaagsel bij deuren fabrikant	AKuijntjes_VDG	4,818665	51,82372
De Peulen	Opslag	container met afval	AKuijntjes_VDG	4,81751	51,82414
De Peulen	Opslag	P plaatsen worden gebruikt als opslag	AKuijntjes_VDG	4,81458	51,82436

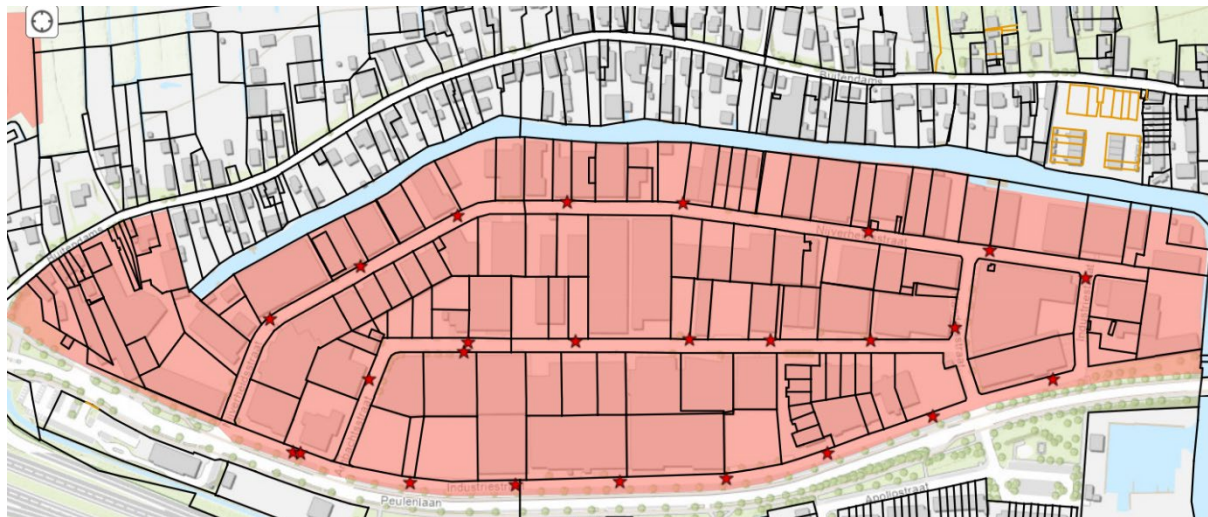
**Veiligheid:**

Industrieterrein	Categorie	Opmerking	Creator	x	y
De Peulen	Veiligheid	Als P vak in gebruik is, dan is de vluchtroute geblokkeerd.	AKuijntjes_VDG	4,812201	51,82342
De Peulen	Veiligheid	Markering van brandkraan ontbreekt	AKuijntjes_VDG	4,810342	51,82273
De Peulen	Veiligheid	Markering van brandkraan afsluiter ontbreekt	AKuijntjes_VDG	4,812115	51,82434
De Peulen	Veiligheid	Markering van brandkraan afsluiter ontbreekt	AKuijntjes_VDG	4,811062	51,82399
De Peulen	Veiligheid	Markering van brandkraan afsluiter ontbreekt	AKuijntjes_VDG	4,810076	51,82363
De Peulen	Veiligheid	Markering van brandkraan afsluiter ontbreekt	AKuijntjes_VDG	4,810415	51,82273
De Peulen	Veiligheid	Markering van brandkraan afsluiter ontbreekt	AKuijntjes_VDG	4,811161	51,82323
De Peulen	Veiligheid	Markering van brandkraan afsluiter ontbreekt	AKuijntjes_VDG	4,812236	51,82349
De Peulen	Veiligheid	Markering van brandkraan afsluiter ontbreekt	AKuijntjes_VDG	4,813419	51,8235

De Peulen	Veiligheid	Markering van brandkraan afsluiter ontbreekt	AKuijntjes_VDG	4,814663	51,82352
De Peulen	Veiligheid	Markering van brandkraan afsluiter ontbreekt	AKuijntjes_VDG	4,815551	51,82351
De Peulen	Veiligheid	Markering van brandkraan afsluiter ontbreekt	AKuijntjes_VDG	4,816644	51,82352
De Peulen	Veiligheid	Markering van brandkraan afsluiter ontbreekt	AKuijntjes_VDG	4,817562	51,82361
De Peulen	Veiligheid	Markering van brandkraan afsluiter ontbreekt	AKuijntjes_VDG	4,817936	51,82413
De Peulen	Veiligheid	Markering van de brandkraan afsluiter ontbreekt	AKuijntjes_VDG	4,818987	51,82395
De Peulen	Veiligheid	Markering van de brandkraan afsluiter ontbreekt	AKuijntjes_VDG	4,816607	51,82426
De Peulen	Veiligheid	Markering van de brandkraan afsluiter ontbreekt	AKuijntjes_VDG	4,814576	51,82444
De Peulen	Veiligheid	Markering van de brandkraan afsluiter ontbreekt	AKuijntjes_VDG	4,813308	51,82444
De Peulen	Veiligheid	Markering van de brandkraan afsluiter ontbreekt	AKuijntjes_VDG	4,811162	51,82253

De Peulen	Veiligheid	Markering van de brandkraan afsluiter ontbreekt	AKuijntjes_VDG	4,812768	51,82253
De Peulen	Veiligheid	Markering van de brandkraan afsluiter ontbreekt	AKuijntjes_VDG	4,813916	51,82255
De Peulen	Veiligheid	Markering van de brandkraan afsluiter ontbreekt, afsluiter is verzakt en staat scheef	AKuijntjes_VDG	4,815078	51,82258
De Peulen	Veiligheid	Markering van de brandkraan afsluiter ontbreekt	AKuijntjes_VDG	4,816179	51,82275
De Peulen	Veiligheid	Markering van de brandkraan afsluiter ontbreekt	AKuijntjes_VDG	4,817327	51,82301
De Peulen	Veiligheid	Markering van de brandkraan afsluiter ontbreekt en de afsluiter is verzakt en staat scheef	AKuijntjes_VDG	4,818636	51,82327
