Bedrijventerrein De Langeveer

Rapportage buitenruimte kwaliteit

datum: 06-02-2023

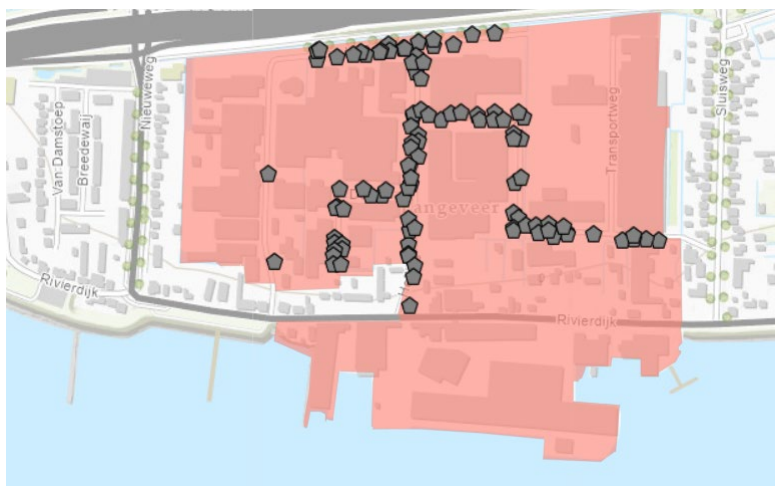
Elementverharding:

Industrieterrein	Categorie	Beeldkwalite	Opmerking	Creator	x	y
Langeveer	Elementverharding	D	Trottoirbanden verzakt en beschadigd	Akujntjes_VDG	4,850333486	51,82331
Langeveer	Elementverharding	D	Verzakking van de verharding.	Akujntjes_VDG	4,850995264	51,82338
Langeveer	Elementverharding	D	Verzakking van de verharding	Akujntjes_VDG	4,851038992	51,82332
Langeveer	Elementverharding	D	Verzakking en gat in de verharding	Akujntjes_VDG	4,851855649	51,82334
Langeveer	Elementverharding	C	klinkers zijn verzakt in de rijweg	Akujntjes_VDG	4,853261026	51,82738
Langeveer	Elementverharding	C	klinkers zijn verzakt rondom de kolk	Akujntjes_VDG	4,849748158	51,8219
Langeveer	Elementverharding	D	klinkers zijn verzakt in het P vak	Akujntjes_VDG	4,849739189	51,82179
Langeveer	Elementverharding	C	trottoirbanden zijn verzakt en kapot en hangen achterover	Akujntjes_VDG	4,849734768	51,82177
Langeveer	Elementverharding	C	klinkers zijn verzakt rondom de kolk	Akujntjes_VDG	4,849851652	51,82166

Langeveer	Elementverharding	C	tegels zijn verzakt en kapot rondom kast	Akujntjes_VDG	4,849831054	51,82153
Langeveer	Elementverharding	D	voeg tussen de tegels is te breed en zijn kapot	Akujntjes_VDG	4,849765686	51,8212
Langeveer	Elementverharding	D	klinkers zijn verzakt in het P vak	Akujntjes_VDG	4,849758695	51,82206
Langeveer	Elementverharding	D	goot ligt vol met blad	Akujntjes_VDG	4,84964199	51,82241
Langeveer	Elementverharding	C	klinkers zijn verzakt	Akujntjes_VDG	4,849747036	51,82218
Langeveer	Elementverharding	C	klinkers zijn verzakt rondom de kolk	Akujntjes_VDG	4,849859135	51,82209
Langeveer	Elementverharding	D	klinkers zijn verzakt rondom de kolk	Akujntjes_VDG	4,849778974	51,82258
Langeveer	Elementverharding	D	Goot ligt vol met blad	Akujntjes_VDG	4,849734171	51,82255
Langeveer	Elementverharding	D	klinkers zijn verzakt in het gehele P vak	Akujntjes_VDG	4,849248489	51,82244
Langeveer	Elementverharding	D	klinkers zijn verzakt en ontbreken bij LP	Akujntjes_VDG	4,849314732	51,82252

Langeveer	Elementverharding	D	klinkers zijn verzakt	Akujntjes_VDG	4,849038029	51,82245
Langeveer	Elementverharding	D	klinkers zijn verzakt	Akujntjes_VDG	4,848471382	51,82252
Langeveer	Elementverharding	D	klinkers zijn verzakt en ontbreken	Akujntjes_VDG	4,848417631	51,82232
Langeveer	Elementverharding	C	klinkers zijn verzakt	Akujntjes_VDG	4,848393268	51,82212
Langeveer	Elementverharding	D	klinkers zijn verzakt rondom de kolk	Akujntjes_VDG	4,84852502	51,82229
Langeveer	Elementverharding	D	klinkers zijn verzakt en van slechte kwaliteit	Akujntjes_VDG	4,848379089	51,82196
Langeveer	Elementverharding	D	trottoirbanden zijn verzakt en kapot	Akujntjes_VDG	4,848379047	51,8219
Langeveer	Elementverharding	D	Onkruid op de verharding en klinkers ontbreken	Akujntjes_VDG	4,84851536	51,82189
Langeveer	Elementverharding	C	klinkers zijn verzakt	Akujntjes_VDG	4,848513293	51,82184
Langeveer	Elementverharding	D	klinkers zijn verzakt en de kwaliteit is slecht	Akujntjes_VDG	4,848379671	51,82182

Langeveer	Elementverharding	D	trottoirbanden zijn verzakt en kapot	Akujntjes_VDG	4,848365438	51,82177
Langeveer	Elementverharding	D	klinkers zijn verzakt	Akujntjes_VDG	4,848355867	51,82166
Langeveer	Elementverharding	D	Onkruid op de verharding	Akujntjes_VDG	4,848493793	51,82167
Langeveer	Elementverharding	D	klinkers zijn verzakt in het P vak	Akujntjes_VDG	4,850492074	51,82339
Langeveer	Elementverharding	D	klinkers zijn verzakt in het P vak en vervuild	Akujntjes_VDG	4,849848143	51,82385
Langeveer	Elementverharding	D	Trottoirbanden zijn verzakt en beschadigd en hangen achterover	Akujntjes_VDG	4,849807582	51,82335
Langeveer	Elementverharding	D	klinkers zijn verzakt	Akujntjes_VDG	4,849803691	51,82339
Langeveer	Elementverharding	D	klinkers zijn verzakt	Akujntjes_VDG	4,849767856	51,82324
Langeveer	Elementverharding	C	klinkers zijn verzakt in de goot	Akujntjes_VDG	4,849916221	51,82313
Langeveer	Elementverharding	D	klinkers in de goot zijn vervuild door onkruid en zand	Akujntjes_VDG	4,849913688	51,82307

Langeveer	Elementverharding	D	trottoirbanden zijn verzakt en beschadigd en hangen achterover	Akujntjes_VDG	4,849787301	51,82305
Langeveer	Elementverharding	D	klinkers zijn verzakt in het hele P vak	Akujntjes_VDG	4,849760787	51,823
Langeveer	Elementverharding	D	klinkers zijn verzakt rondom de kolk	Akujntjes_VDG	4,849905375	51,8229
Langeveer	Elementverharding	D	klinkers zijn verzakt	Akujntjes_VDG	4,849753871	51,82278
Langeveer	Elementverharding	D	klinkers zijn opgedrukt	Akujntjes_VDG	4,849733048	51,82281
Langeveer	Elementverharding	D	trottoirbanden en klinkers zijn verzakt	Akujntjes_VDG	4,849778522	51,82266
Langeveer	Elementverharding	D	trottoirbanden zijn verzakt en beschadigd	Akujntjes_VDG	4,849962596	51,82343
Langeveer	Elementverharding	D	klinkers zijn verzakt in het hele P vak	Akujntjes_VDG	4,85179225	51,82311
Langeveer	Elementverharding	D	klinkers zijn verzakt in het P vak	Akujntjes_VDG	4,851667276	51,82317

Langeveer	Elementverharding	D	klinkers zijn verzakt in het hele P vak	Akujntjes_VDG	4,851666018	51,82311
Langeveer	Elementverharding	D	klinkers zijn verzakt	Akujntjes_VDG	4,851316195	51,8234
Langeveer	Elementverharding	D	klinkers zijn verzakt in het P vak	Akujntjes_VDG	4,851302358	51,82332
Langeveer	Elementverharding	D	klinkers zijn verzakt en vervuild in het P vak	Akujntjes_VDG	4,851736287	51,8234
Langeveer	Elementverharding	D	klinkers zijn verzakt in het hele P vak	Akujntjes_VDG	4,850698959	51,82339
Langeveer	Elementverharding	D	trottoirbanden zijn verzakt en beschadigd	Akujntjes_VDG	4,850085637	51,82337
Langeveer	Elementverharding	C	klinkers zijn verzakt rondom de kolk	Akujntjes_VDG	4,849902134	51,8242
Langeveer	Elementverharding	D	trottoirbanden en klinkers zijn verzakt	Akujntjes_VDG	4,849849905	51,82404
Langeveer	Elementverharding	D	trottoirbanden en klinkers zijn verzakt bij inrit	Akujntjes_VDG	4,849786584	51,82396

Langeveer	Elementverharding	D	trottoirbanden zijn verzakt en beschadigd en hangen achterover	Akujntjes_VDG	4,849957794	51,82379
Langeveer	Elementverharding	D	trottoirbanden zijn verzakt en beschadigd	Akujntjes_VDG	4,849982736	51,82397
Langeveer	Elementverharding	D	klinkers zijn verzakt rondom de kolk	Akujntjes_VDG	4,850174303	51,82415

Langeveer	Elementverharding	D	klinkers zijn verzakt rondom de kolk	AKuijntjes_VDG	4,850159114	51,82423
Langeveer	Elementverharding	D	klinkers zijn verzakt in het hele P vak	AKuijntjes_VDG	4,85053232	51,82417
Langeveer	Elementverharding	D	trottoirband is kapot	AKuijntjes_VDG	4,850879938	51,82428
Langeveer	Elementverharding	C	klinkers zijn verzakt in het P vak	AKuijntjes_VDG	4,851302941	51,8243
Langeveer	Elementverharding	D	klinkers zijn vervuld door blad	AKuijntjes_VDG	4,849609314	51,82412
Langeveer	Elementverharding	D	klinkers en trottoirbanden zijn verzakt rondom de kolk	AKuijntjes_VDG	4,84964772	51,82412
Langeveer	Elementverharding	D	klinkers zijn verzakt rondom de kolk	AKuijntjes_VDG	4,849350162	51,82417
Langeveer	Elementverharding	D	klinkers zijn verzakt rondom de kolk	AKuijntjes_VDG	4,849362631	51,8241
Langeveer	Elementverharding	C	klinkers zijn verzakt in het P vak	AKuijntjes_VDG	4,849216484	51,8241

Langeveer	Elementverharding	D	trottoirbanden zijn kapot en beschadigd bij de inrit	AKuijntjes_VDG	4,849176503	51,82407
Langeveer	Elementverharding	D	klinkers zijn verzakt	AKuijntjes_VDG	4,848928364	51,82405
Langeveer	Elementverharding	D	klinkers zijn verzakt	AKuijntjes_VDG	4,848848298	51,82407
Langeveer	Elementverharding	D	klinkers zijn verzakt	AKuijntjes_VDG	4,848698897	51,82406
Langeveer	Elementverharding	D	trottoirbanden zijn verzakt en beschadigd	AKuijntjes_VDG	4,848407853	51,82403
Langeveer	Elementverharding	D	klinkers zijn verzakt bij de inrit	AKuijntjes_VDG	4,848040046	51,82399
Langeveer	Elementverharding	C	trottoirbanden zijn verzakt en hangen achterover	AKuijntjes_VDG	4,848034816	51,82408
Langeveer	Elementverharding	D	tegels zijn verzakt rondom de putten	AKuijntjes_VDG	4,848077344	51,8241
Langeveer	Elementverharding	C	klinkers verzakt in de rijweg	AKuijntjes_VDG	4,847139836	51,82268
Langeveer	Elementverharding	C	klinkers zijn verzakt rondom de kolk	AKuijntjes_VDG	4,847277774	51,82196

Langeveer	Elementverharding	D	klinkers zijn verzakt rondom de kolk	AKuijntjes_VDG	4,854341863	51,82196
Langeveer	Elementverharding	D	klinkers zijn verzakt	AKuijntjes_VDG	4,854116911	51,82197
Langeveer	Elementverharding	D	klinkers zijn verzakt in het P vak	AKuijntjes_VDG	4,853877942	51,82197
Langeveer	Elementverharding	D	trottoirbanden zijn verzakt en kapot en beschadigd	AKuijntjes_VDG	4,853681966	51,82196
Langeveer	Elementverharding	C	klinkers zijn verzakt en kapot in de goot	AKuijntjes_VDG	4,853157687	51,82203
Langeveer	Elementverharding	D	klinkers zijn verzakt in het P vak	AKuijntjes_VDG	4,852640774	51,82205
Langeveer	Elementverharding	D	trottoirbanden zijn verzakt en beschadigd en hangen achterover	AKuijntjes_VDG	4,852656176	51,82203
Langeveer	Elementverharding	D	trottoirbanden zijn verzakt, kapot en beschadigd	AKuijntjes_VDG	4,852400423	51,822
Langeveer	Elementverharding	D	klinkers zijn verzakt in het P vak	AKuijntjes_VDG	4,851678387	51,82225

Langeveer	Elementverharding	C	Trottoirbanden zijn verzakt en beschadigd	AKuijntjes_VDG	4,85176532	51,82221
Langeveer	Elementverharding	D	klinkers zijn verzakt	AKuijntjes_VDG	4,85168253	51,8221
Langeveer	Elementverharding	D	klinkers zijn verzakt rondom de kolk	AKuijntjes_VDG	4,851677603	51,82207
Langeveer	Elementverharding	D	klinkers in het P vak zijn verzakt rondom de kolk	AKuijntjes_VDG	4,851911087	51,82213
Langeveer	Elementverharding	D	klinkers zijn verzakt rondom de afsluiters	AKuijntjes_VDG	4,852095661	51,82212
Langeveer	Elementverharding	D	klinkers zijn verzakt in het P vak	AKuijntjes_VDG	4,852138515	51,82205
Langeveer	Elementverharding	C	klinkers zijn verzakt	AKuijntjes_VDG	4,852320622	51,82214
Langeveer	Elementverharding	D	Trottoirbanden zijn verzakt en hangen achterover	AKuijntjes_VDG	4,852324306	51,82206
Langeveer	Elementverharding	D	klinkers zijn verzakt rondom de kolk	AKuijntjes_VDG	4,85259955	51,82211

Langeveer	Elementverharding	C	klinkers zijn verzakt in de goot en rondom de kolk	AKuijntjes_VDG	4,853895654	51,82202
Langeveer	Elementverharding	D	klinkers zijn verzakt in het P vak	AKuijntjes_VDG	4,851695053	51,8226
Langeveer	Elementverharding	C	klinkers zijn verzakt rondom de kolk	AKuijntjes_VDG	4,851800262	51,82267
Langeveer	Elementverharding	C	klinkers zijn verzakt rondom de kolk	AKuijntjes_VDG	4,851460668	51,82332
Langeveer	Elementverharding	C	Klinkers zijn vervuld door onkruid en zand	AKuijntjes_VDG	4,848903807	51,82252

2. Advies om de elementverharding op de aangegeven locaties te laten herstellen. Ook de elementverharding die zijn verzakt in de goten naar de kolken.
3. Advies om de asfaltverharding te herstellen op verzakkingen, scheurvorming, spoorvorming etc.

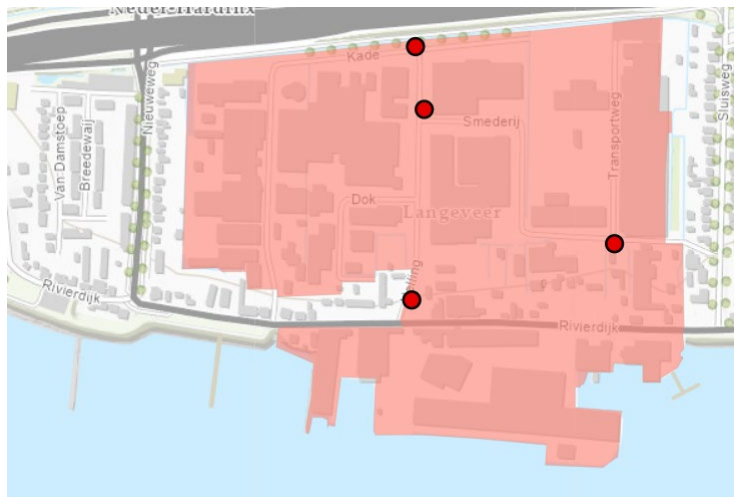
Bebording:

Industrieterrein	Categorie	Beeldkwalite	Opmerking	Creator	x	y
Langeveer	Bebording	C	paal staat scheef en reflectie is verminderd	AKuijntjes_VDG	4,849764304	51,82132
Langeveer	Bebording	D	straat namen bord staat scheef	AKuijntjes_VDG	4,853496797	51,82197
Langeveer	Bebording	D	Bord doodlopende weg staat op een verkeerde plaats is moeilijk te zijn door LP en takken en in de zomer helemaal niet meer door de bladeren	AKuijntjes_VDG	4,849980419	51,82348
Langeveer	Bebording	D	bord staat scheef en niet in de juiste richting	AKuijntjes_VDG	4,849812589	51,8242

4. Advies om de bebording die verminderd zijn in reflectie en kleur te vervangen.
5. Advies om de groenzones en daarin de takken te snoeien en bermen ter herstellen.

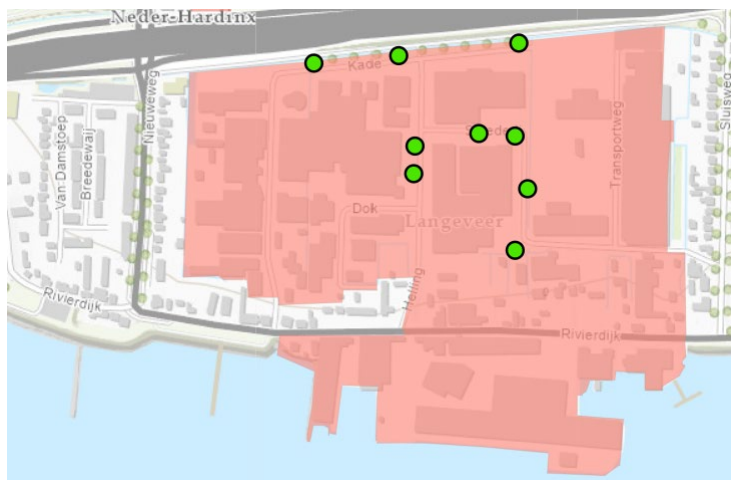
Groenzones:

Industrieterrein	Categorie	Beeldkwalite	Opmerking	Creator	x	y
Langeveer	Groenzones	D	Sporen en beschadigingen van de grasmat	AKuijntjes_VDG	4,851602833	51,82329
Langeveer	Groenzones	D	boom ontbreekt	AKuijntjes_VDG	4,849766875	51,82317
Langeveer	Groenzones	D	boom ontbreekt	AKuijntjes_VDG	4,849750621	51,82286
Langeveer	Groenzones	D	takken van de bomen hangen hinderlijk boven de rijweg en binnen de PVR van 4, 50 meter	AKuijntjes_VDG	4,851854702	51,82269
Langeveer	Groenzones	D	Veel molshopen	AKuijntjes_VDG	4,851664499	51,82434
Langeveer	Groenzones	D	Veel molshopen	AKuijntjes_VDG	4,849464103	51,8242
Langeveer	Groenzones	D	gras is beschadigd door spoorvorming	AKuijntjes_VDG	4,847927767	51,82409
Langeveer	Groenzones	D	grasmat is beschadigd door opslag	AKuijntjes_VDG	4,851630013	51,822
Langeveer	Groenzones	D	Takken van de bomen hangen hinderlijk boven de rijweg en binnen de PVR van 4, 50 meter	AKuijntjes_VDG	4,85094509	51,82331

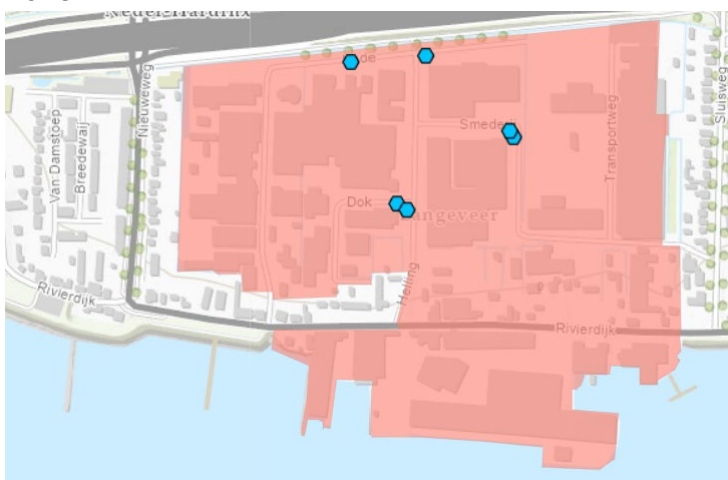
Kolken:

Industrieterrein	Categorie	Beeldkwalite	Opmerking	Creator	x	y
Langeveer	Kolken	D	inlaat rooster geheel geblokkeerd	AKuijntjes_VDG	4,851678654	51,82321
Langeveer	Kolken	D	inlaat rooster geheel geblokkeerd	AKuijntjes_VDG	4,851623504	51,82328
Langeveer	Kolken	D	kolkrooster vol met blad	AKuijntjes_VDG	4,849563208	51,82244
Langeveer	Kolken	D	kolkrooster vol met blad	AKuijntjes_VDG	4,84974354	51,82236
Langeveer	Kolken	D	kolkrooster vol met blad	AKuijntjes_VDG	4,850055427	51,82412
Langeveer	Kolken	D	kolk is verzakt	AKuijntjes_VDG	4,848698897	51,82406

6. Advies om de kolkeninlaat / roosters te laten reinigen.
7. Advies om diversen lichtmasten te herstellen / vervangen.
8. Advies om diversen rioolputten te herstellen (liggen te diep).

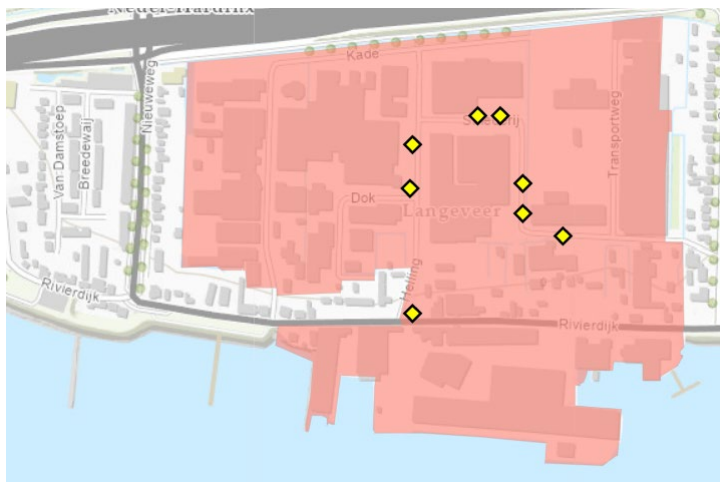
Openbare verlichting:

Industrieterrein	Categorie	Beeldkwalite	Opmerking	Creator	x	y
Langeveer	Openbare verlichting	D	LP is beschadigd en krom	AKujntjes_VDG	4,849783721	51,82116
Langeveer	Openbare verlichting	D	LP staat scheef is beschadigd en mastluik staat open	AKujntjes_VDG	4,849735461	51,82258
Langeveer	Openbare verlichting	C	LP staat scheef	AKujntjes_VDG	4,849766805	51,82307
Langeveer	Openbare verlichting	C	LP staat scheef	AKujntjes_VDG	4,851389837	51,8234
Langeveer	Openbare verlichting	D	LP staat scheef	AKujntjes_VDG	4,850978159	51,8234
Langeveer	Openbare verlichting	D	LP staat scheef en is beschadigd	AKujntjes_VDG	4,852553605	51,82204
Langeveer	Openbare verlichting	D	Mastluik ontbreekt	AKujntjes_VDG	4,851814743	51,82263
Langeveer	Openbare verlichting	C	LP staat scheef	AKujntjes_VDG	4,851814972	51,8223

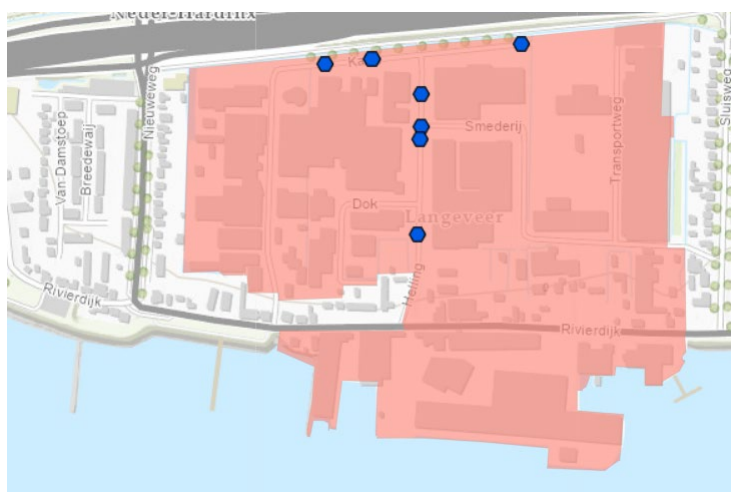
Riolering (putten):

Industrieterrein	Categorie	Beeldkwalite	Opmerking	Creator	x	y
Langeveer	Riolering (putten)	D	rioolput zit te laag	AKujntjes_VDG	4,849840554	51,82211
Langeveer	Riolering (putten)	C	rioolput zit te laag	AKujntjes_VDG	4,851718975	51,82428
Langeveer	Riolering (putten)	D	rioolput zit te laag en scheef	AKujntjes_VDG	4,848117453	51,82404
Langeveer	Riolering (putten)	D	Rioolput zit te laag en is verzakt	AKujntjes_VDG	4,849875737	51,82333
Langeveer	Riolering (putten)	D	Rioolput zit te laag en is verzakt	AKujntjes_VDG	4,849874686	51,82319
Langeveer	Riolering (putten)	D	Rioolputten zijn verzakt en liggen scheef	AKujntjes_VDG	4,849885026	51,82371
Langeveer	Riolering (putten)	C	Rioolputten zijn verzakt	AKujntjes_VDG	4,848990165	51,82411

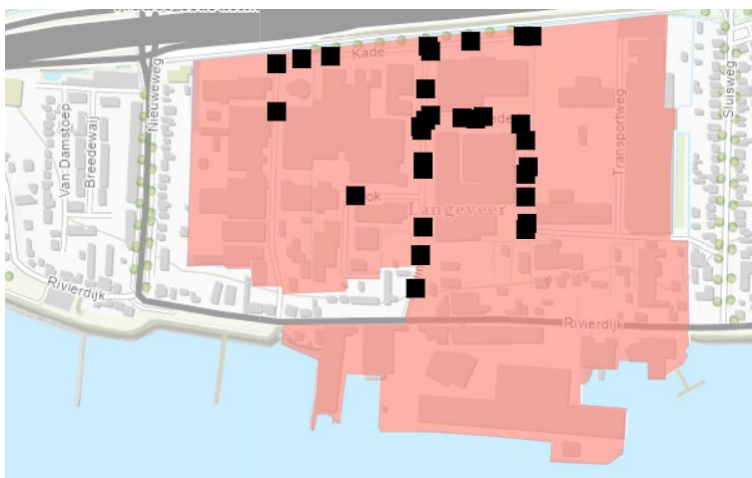
Asfaltverharding:

Industrieterrein	Categorie	Beeldkwalite	Opmerking	Creator	x	y
Langeveer	Asfaltverharding	D	Asfaltweg is verzakt	AKuijntjes VDG	4,850969115	51,82338
Langeveer	Asfaltverharding	D	Gaten in asfaltweg oprijt naar de dijk.	AKuijntjes VDG	4,849740894	51,82143
Langeveer	Asfaltverharding	C	scheurvorming, verzakking en rafeling van het asfalt	AKuijntjes VDG	4,849838099	51,8218
Langeveer	Asfaltverharding	D	asfalt is gescheurd en gerafeld	AKuijntjes VDG	4,849860697	51,82211
Langeveer	Asfaltverharding	C	asfalt verzakt en kapot rondom afsluiter	AKuijntjes VDG	4,84862642	51,82246
Langeveer	Asfaltverharding	D	Gaten in de rijweg	AKuijntjes VDG	4,850738848	51,82422
Langeveer	Asfaltverharding	C	asfaltweg is gescheurd en verzakt, kruin heeft geen verkanting meer en ligt vlak of met tegenschot	AKuijntjes VDG	4,851685075	51,82428
Langeveer	Asfaltverharding	D	asfalt is verzakt en kapot	AKuijntjes VDG	4,851855567	51,8243

Langeveer	Asfaltverharding	D	asfalt scheurd, rafelt en is verzakt.	AKuijntjes VDG	4,848136304	51,82404
Langeveer	Asfaltverharding	D	asfaltweg is gescheurd en verzakt rondom de rioolputten	AKuijntjes VDG	4,849891037	51,82333
Langeveer	Asfaltverharding	D	asfalt rondom rioolput zit te laag	AKuijntjes VDG	4,84985982	51,82277
Langeveer	Asfaltverharding	D	asfalt is verzakt rondom de rioolputten	AKuijntjes VDG	4,849887425	51,82368
Langeveer	Asfaltverharding	B	asfalt reparatie rafelt en scheurt.	AKuijntjes VDG	4,850574169	51,82336
Langeveer	Asfaltverharding	C	asfalt is verzakt rondom de rioolputten	AKuijntjes VDG	4,849942103	51,82417
Langeveer	Asfaltverharding	D	asfalt is gescheurd en gerafeld	AKuijntjes VDG	4,849987464	51,8241
Langeveer	Asfaltverharding	C	asfaltweg is gescheurd in langs en dwarsseuren	AKuijntjes VDG	4,847618753	51,82402
Langeveer	Asfaltverharding	C	asfaltweg is gescheurd in langs en dwarsseuren	AKuijntjes VDG	4,847163103	51,82396

Langeveer	Asfaltverharding	D	klinkers in het asfalt	AKuijntjes VDG	4,847163436	51,82341
Langeveer	Asfaltverharding	C	asfaltweg rafelt en is gescheurd	AKuijntjes VDG	4,84999872	51,82339
Langeveer	Asfaltverharding	C	Lasnaad staat open en rafelt	AKuijntjes VDG	4,851755286	51,82246
Langeveer	Asfaltverharding	C	asfaltweg rafelt en scheurt	AKuijntjes VDG	4,851788104	51,82217
Langeveer	Asfaltverharding	C	asfalt is verzakt rondom de rioolputten	AKuijntjes VDG	4,851762466	51,82209
Langeveer	Asfaltverharding	D	asfalt is verzakt, gescheurd en zit te laag rondom de rioolputten	AKuijntjes VDG	4,851743515	51,82271
Langeveer	Asfaltverharding	C	asfalt is gerafeld en gescheurd langs de klinkers	AKuijntjes VDG	4,851803377	51,8228
Langeveer	Asfaltverharding	D	asfalt sleuf is gescheurd en verzakt	AKuijntjes VDG	4,851737755	51,82311
Langeveer	Asfaltverharding	D	asfalt is gescheurd en verzakt en ontbreekt langs de goot	AKuijntjes VDG	4,851656486	51,82329

Langeveer	Asfaltverharding	C	asfalt is gescheurd en verzakt rondom de rioolputten	AKuijntjes VDG	4,850812051	51,82335
Langeveer	Asfaltverharding	C	asfalt is gescheurd en verzakt langs de klinkers	AKuijntjes VDG	4,849801087	51,82325
Langeveer	Asfaltverharding	C	asfalt is gescheurd en verzakt rondom de rioolputten	AKuijntjes VDG	4,849843681	51,82321
Langeveer	Asfaltverharding	B	asfalt is gescheurd, verzakt en gerafeld op meerdere plaatsen	AKuijntjes VDG	4,849863781	51,82286

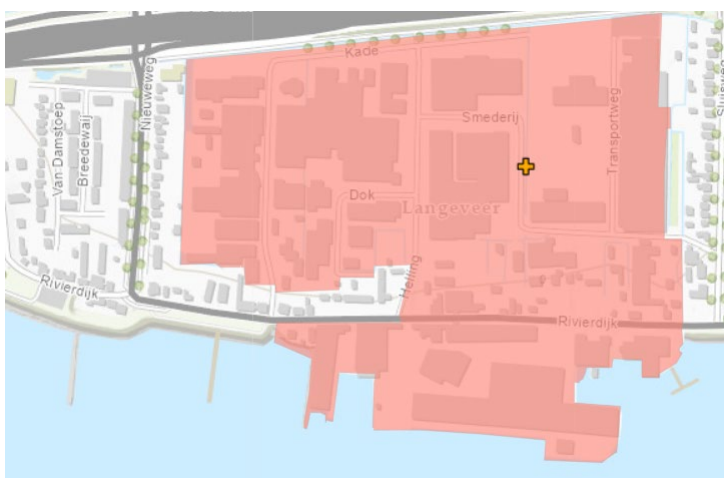
Beschoeiing:

Industrieterrein	Categorie	Beeldkwalite	Opmerking	Creator	x	y
Langeveer	Beschoeiing	D	Damwand heeft forse uitbuiingen	AKuijntjes VDG	4,851868368	51,82275

9. Advies om de beschoeiing (damwand) te herstellen.
10. Advies is op het gebied van veiligheid om markering aan te brengen bij de brandkranen die zich bevinden op het bedrijventerrein. Deze zijn bijna niet te zien wat niet wenselijk is in tijden van brand.

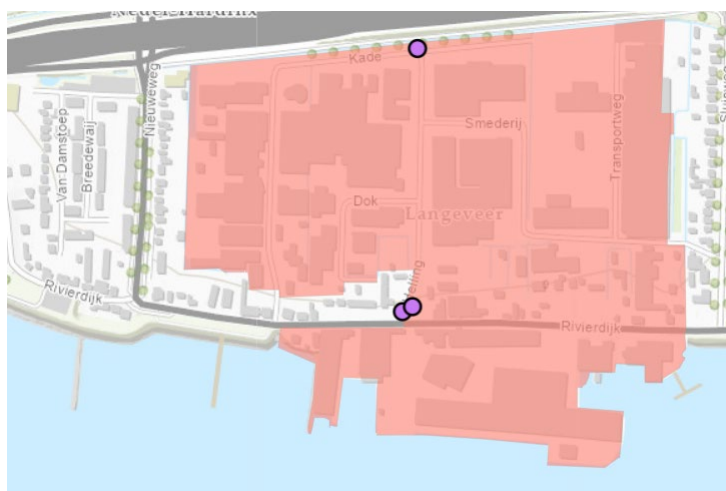
Afvalbakken:

Industrieterrein	Categorie	Beeldkwalite	Opmerking	Creator	x	y
Langeveer	Afvalbakken	8	beplakt en beschadigd.	AKuijntjes_VDG	4,849557354	51,82119
Langeveer	Afvalbakken	8	prullenbak in goede staat.	AKuijntjes_VDG	4,849812589	51,8242
Langeveer	Afvalbakken	8	afvalbak heeft iets roestvorming	AKuijntjes_VDG	4,849735884	51,82125

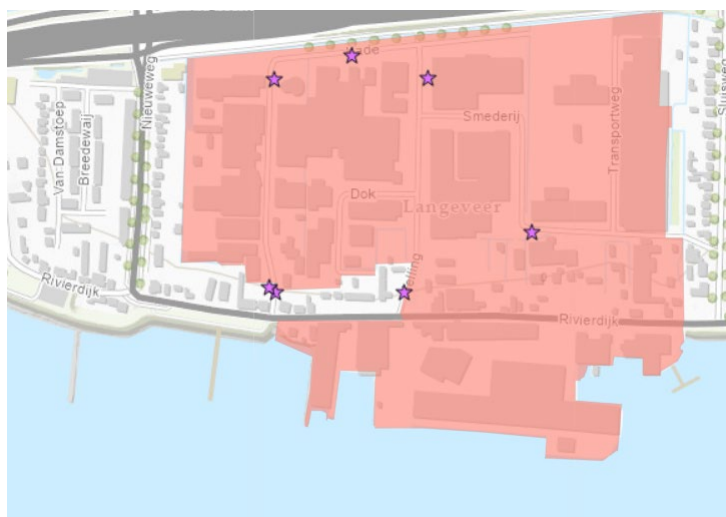
Bereikbaarheid:

Industrieterrein	Categorie	Opmerking	Creator	x	y
Langeveer	Bereikbaarheid	takken van bomen hangen hinderlijk boven de rijweg en binnen de PVR van 4, 50 meter	AKuijntjes_VDG	4,849632	51,82135
Langeveer	Bereikbaarheid	takken van de bomen hangen hinderlijk boven de rijweg en binnen de PVR van 4, 50 meter	AKuijntjes_VDG	4,850025	51,82379
Langeveer	Bereikbaarheid	takken van de bomen hangen hinderlijk boven de rijweg en binnen de PVR van 4, 50 meter	AKuijntjes_VDG	4,84865	51,82403
Langeveer	Bereikbaarheid	auto voor de deur geparkeerd	AKuijntjes_VDG	4,84722	51,82376
Langeveer	Bereikbaarheid	takken van de bomen hangen hinderlijk boven de rijweg en binnen de PVR van 4, 50 meter	AKuijntjes_VDG	4,851976	51,82204
Langeveer	Bereikbaarheid	bord doodlopende weg ontbreekt	AKuijntjes_VDG	4,847283	51,82133
Langeveer	Bereikbaarheid	Takken van de bomen hangen hinderlijk boven de rijweg en binnen de PVR van 4, 50 meter	AKuijntjes_VDG	4,847171	51,82138

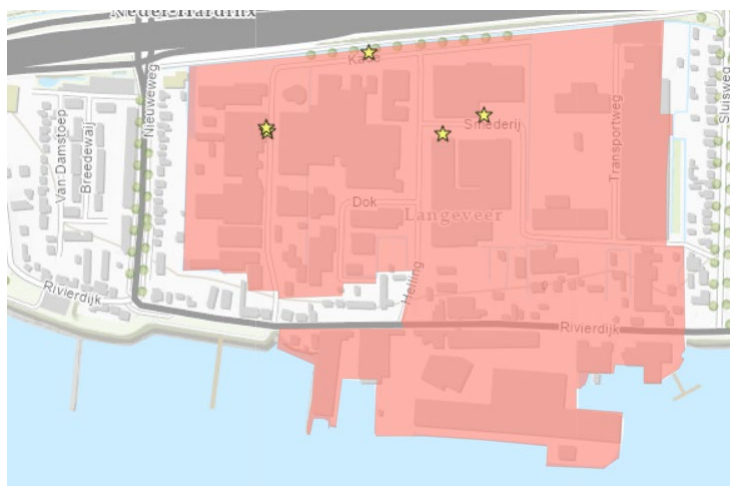
Milieu:

Industrieterrein	Categorie	Opmerking	Creator	x	y
Langeveer	Millieu	Silo's	AKuijntjes_VDG	4,851065	51,82346
Langeveer	Millieu	Brandgevaar	AKuijntjes_VDG	4,850304	51,82324
Langeveer	Millieu	Dumping van autobanden	AKuijntjes_VDG	4,848923	51,82416
Langeveer	Millieu	Opslag van flessen, inhoud onbekend.	AKuijntjes_VDG	4,847075	51,82326
Langeveer	Millieu	pallets naast opslag van flessen	AKuijntjes_VDG	4,847065	51,8233

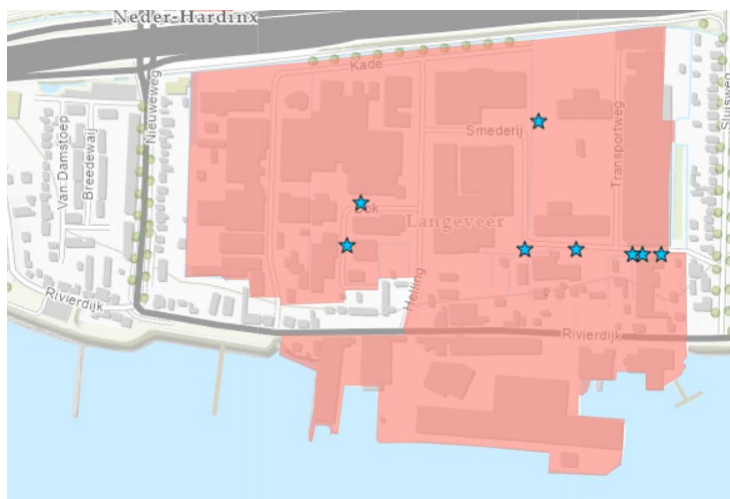
Opslag:

Industrieterrein	Categorie	Opmerking	Creator	x	y
Langeveer	Opslag	P vak wordt gebruikt als opslag	AKuijntjes_VDG	4,848769	51,82252
Langeveer	Opslag	P vak wordt gebruikt als opslag	AKuijntjes_VDG	4,848521	51,82203
Langeveer	Opslag	pallets	AKuijntjes_VDG	4,852035	51,82346
Langeveer	Opslag	Glasrekken staan op de klinkers	AKuijntjes_VDG	4,854304	51,82197
Langeveer	Opslag	glasrekken staan op de verharding	AKuijntjes_VDG	4,853959	51,82196
Langeveer	Opslag	afvalcontainer staat op de verharding	AKuijntjes_VDG	4,853767	51,82196
Langeveer	Opslag	berm wordt gebruikt als P plaats	AKuijntjes_VDG	4,851785	51,822
Langeveer	Opslag	Glasrekken staan op de verharding	AKuijntjes_VDG	4,85273	51,82202

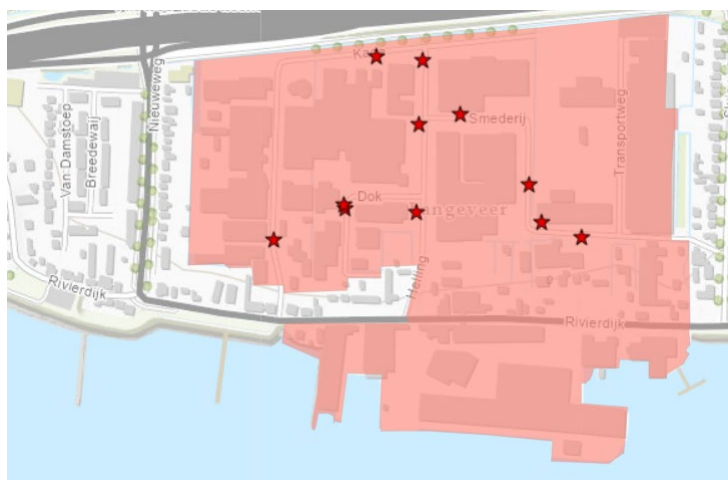
Veiligheid:

Industrieterrein	Categorie	Opmerking	Creator	x	y
Langeveer	Veiligheid	Markering van de brandkraan afsluiter ontbreekt en afsluiter is bijna niet meer te zien	AKuijntjes_VDG	4,849745	51,82228
Langeveer	Veiligheid	Markering van brandkraan afsluiter ontbreekt	AKuijntjes_VDG	4,848418	51,82232
Langeveer	Veiligheid	Markering ontbreekt bij de brandkraan afsluiter	AKuijntjes_VDG	4,84897	51,82406
Langeveer	Veiligheid	Markering van de brandkraan afsluiter ontbreekt	AKuijntjes_VDG	4,849772	51,82327
Langeveer	Veiligheid	Markering van brandkraan afsluiter ontbreekt	AKuijntjes_VDG	4,850533	51,82339
Langeveer	Veiligheid	Brandkraan markering is niet goed leesbaar en brandkraan afsluiter is niet te zien	AKuijntjes_VDG	4,849827	51,82401
Langeveer	Veiligheid	Markering van brandkraan afsluiter ontbreekt	AKuijntjes_VDG	4,847126	51,82196
Langeveer	Veiligheid	Markering van brandkraan afsluiter ontbreekt	AKuijntjes_VDG	4,851789	51,82261

Langeveer	Veiligheid	Markering van brandkraan afsluiter ontbreekt	AKuijntjes_VDG	4,852053	51,82217
Langeveer	Veiligheid	Markering van brandkraan afsluiter ontbreekt	AKuijntjes_VDG	4,848402	51,82236
