Bedrijventerrein Blauwe Zoom

Rapportage buitenruimte kwaliteit

datum: 06-02-2023

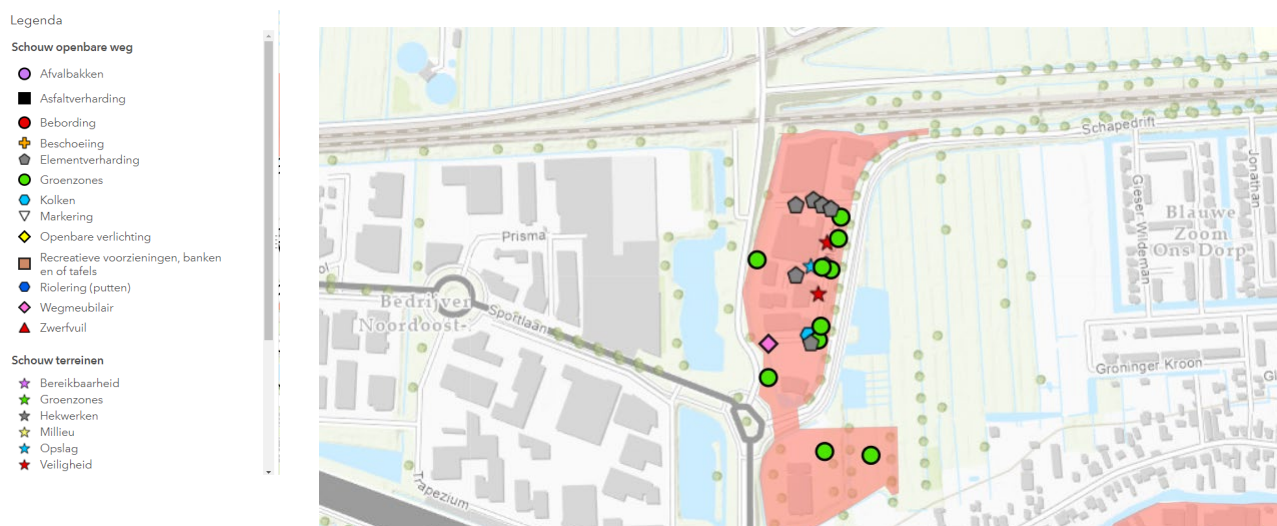
Afbeelding GIS opnamesysteem met alle opgenomen bevindingen.

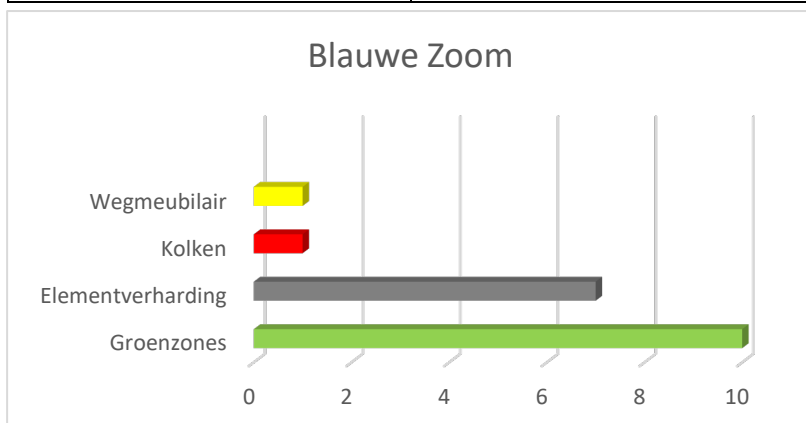
D	8
C	8
B	2

Vooral op het aspect elementverharding zijn diverse meldingen gemaakt. Er zijn diverse situaties waar trottoirbanden kapot zijn en verzakt. Ook zijn er diverse parkeervakken begroeid met onkruid.
