## Bedrijventerrein De Nieuweweg

### Rapportage buitenruimte kwaliteit

datum: 06-02-2023

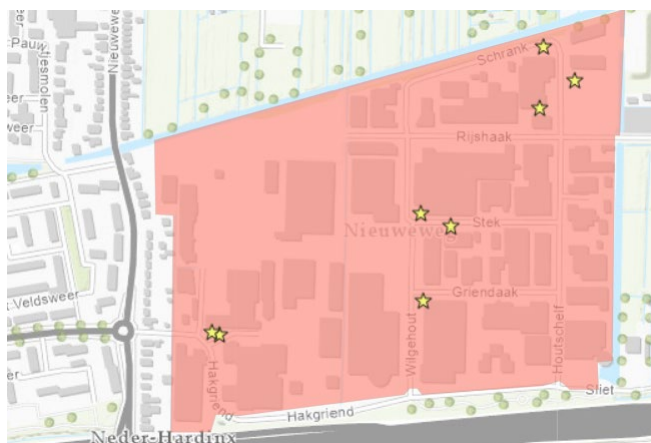
**Milieu:**

Industrieterre	Categorie	Opmerking	Creator	x	y
De Nieuweweg	Millieu	brandbare stoffen	AKuijntjes_VDG	4,85027	51,8262
De Nieuweweg	Millieu	opslagtank	AKuijntjes_VDG	4,850194	51,82719
De Nieuweweg	Millieu	waterafvoer	AKuijntjes_VDG	4,84654	51,82579
De Nieuweweg	Millieu	tankstation	AKuijntjes_VDG	4,846385	51,82582
De Nieuweweg	Millieu	Containers met afval	AKuijntjes_VDG	4,850759	51,82704
De Nieuweweg	Millieu	Opslagtank	AKuijntjes_VDG	4,852438	51,82909
De Nieuweweg	Millieu	opslagtank langs de gevel	AKuijntjes_VDG	4,852371	51,82838
De Nieuweweg	Millieu	Millieu straat	AKuijntjes_VDG	4,853014	51,82872

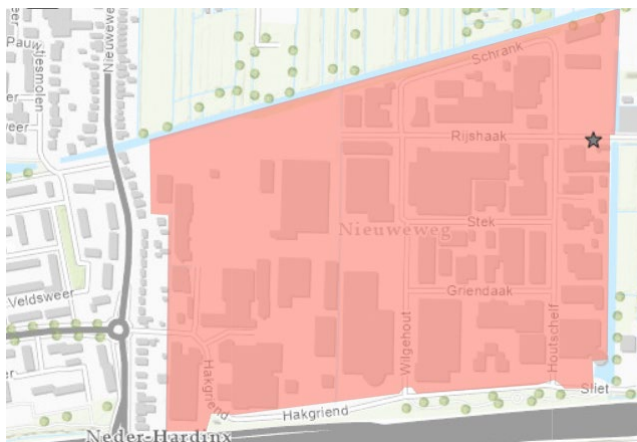
**Hekwerken:**

Industrieterre	Categorie	Opmerking	Creator	x	y
De Nieuweweg	Hekwerken	Gemeente grond??	AKuijntjes_VDG	4,853444	51,82802
